KIA SORENTO 200 HK AUTOMAT 4WD

TESTDATO: 16.01.2026

NBF Tilstandsrapport er utarbeidet av Norges Bilbransjeforbund og Forbrukerrådet.

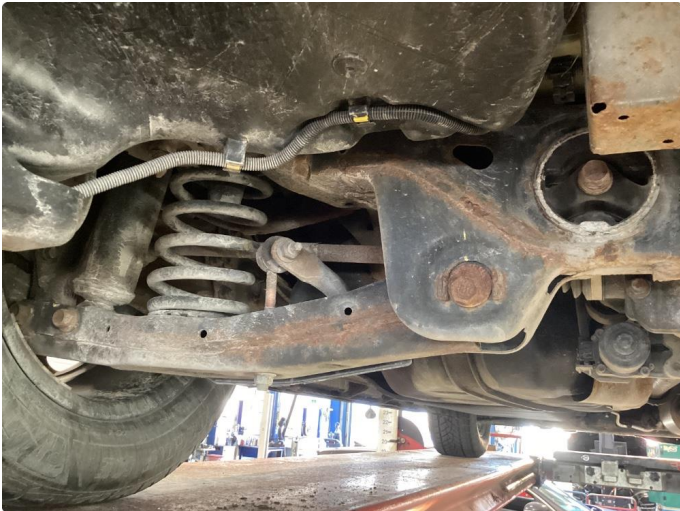
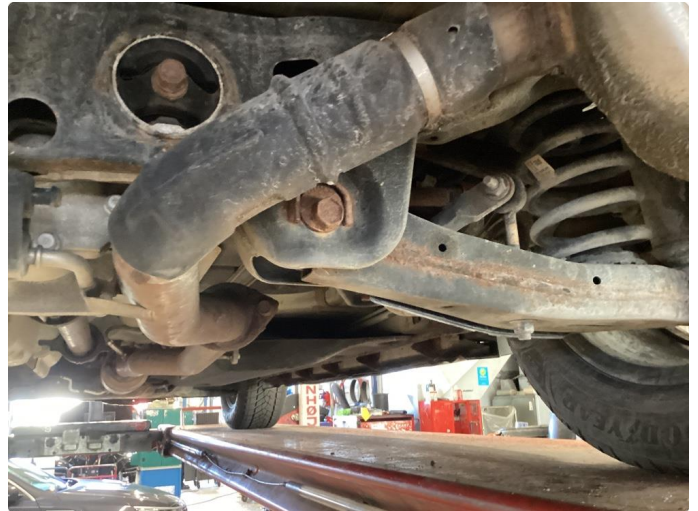
| Punkt | Beskrivelse | Plassering |
|---|---|---|
| 1.2 Under bil | Overflaterust - understell | |

1.2 Overflaterust - understell

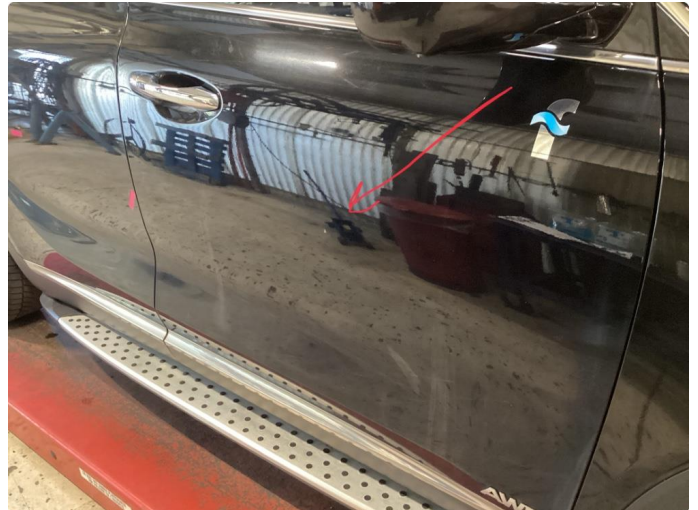
| Punkt | Beskrivelse | Plassering |
|---|---|---|
| 1.3 Dører | ripe ned til grunning | høyre foran |

1.3 Ripe ned til grunning

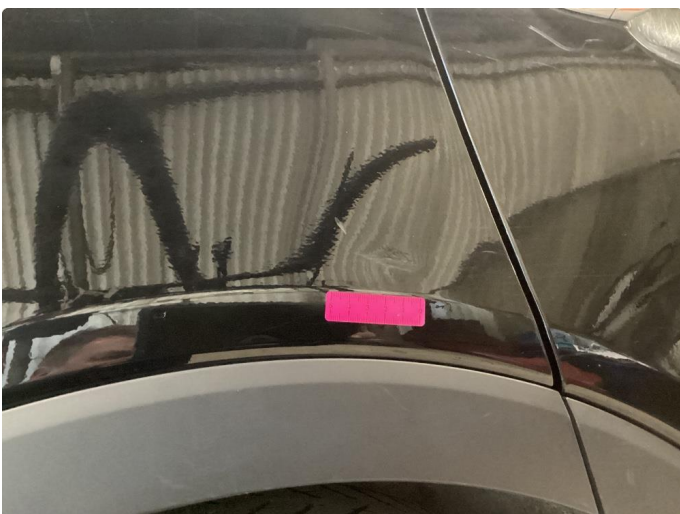
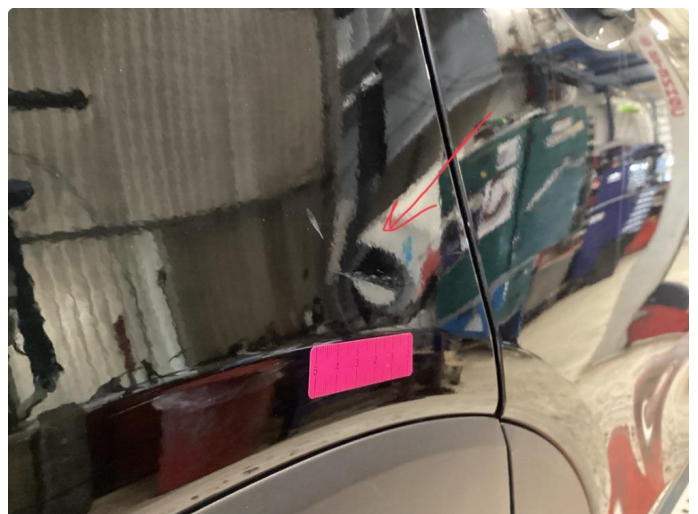
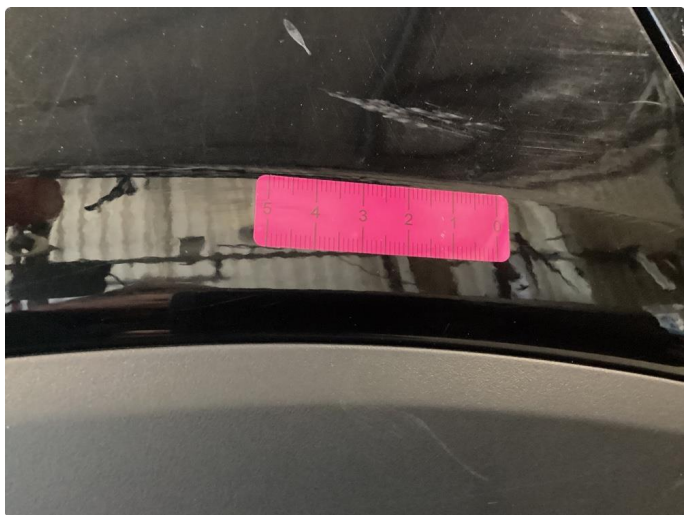
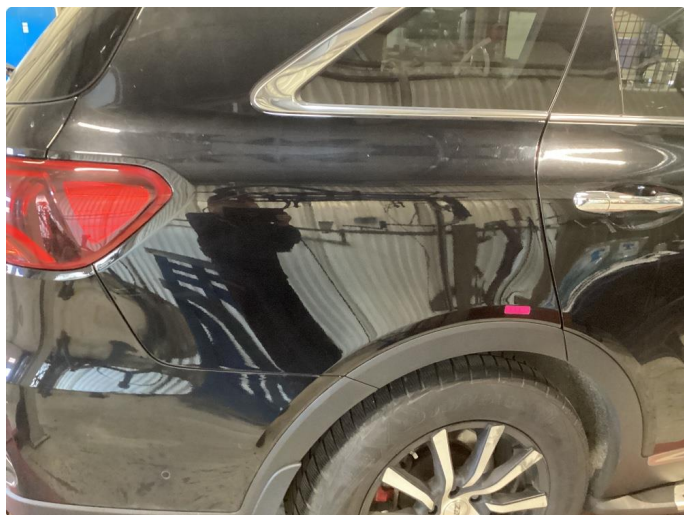
| Punkt | Beskrivelse | Plassering |
|---|---|---|
| 1.4 Skjermer | bulk | høyre bak |

1.4 Bulk

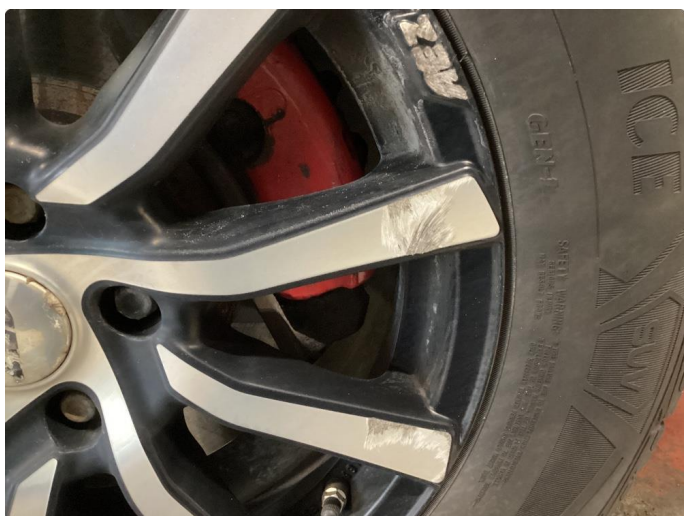
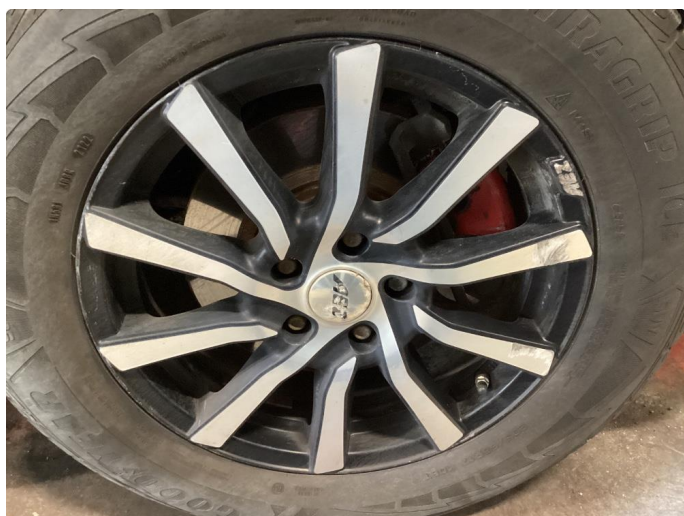
| Punkt | Beskrivelse | Plassering |
|---|---|---|
| 1.5 Dekk/Felger | kantkjørt felg | høyre foran |

1.5 Kantkjørt felg

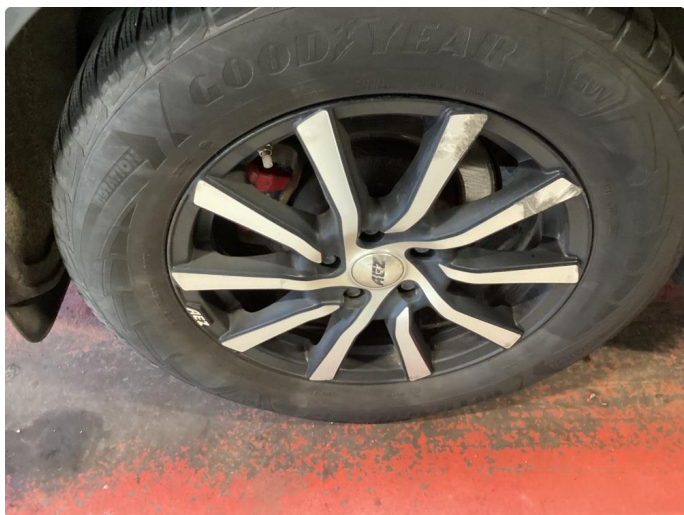
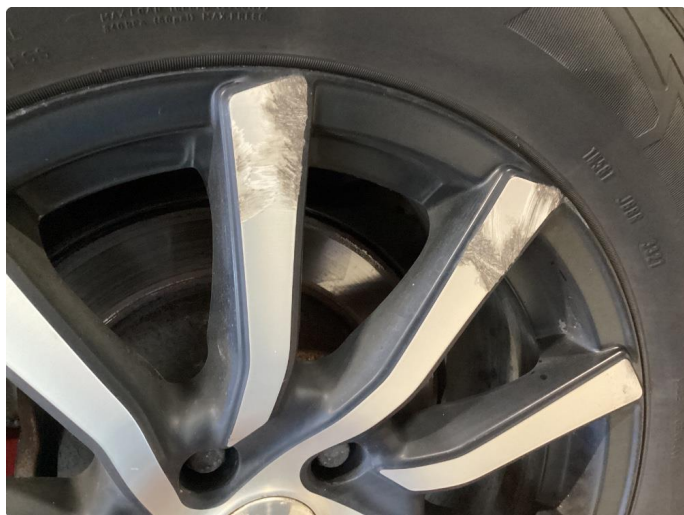
| Punkt | Beskrivelse | Plassering |
|---|---|---|
| 1.6 Dekk/Felger | kantkjørt felg | høyre bak |

1.6 Kantkjørt felg

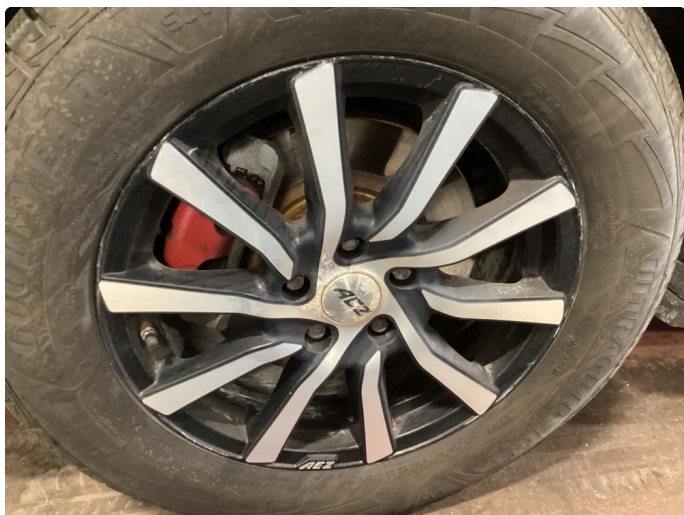
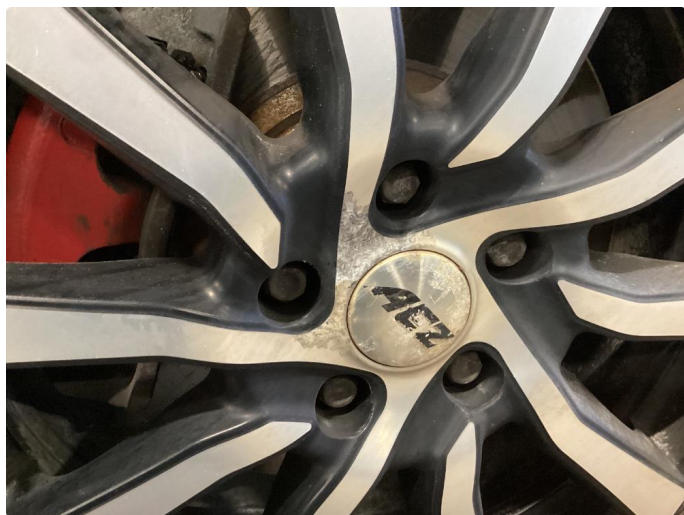
| Punkt | Beskrivelse | Plassering |
|---|---|---|
| 1.7 Dekk/Felger | betydelig oksidering | venstre foran |

1.7 Betydelig oksidering

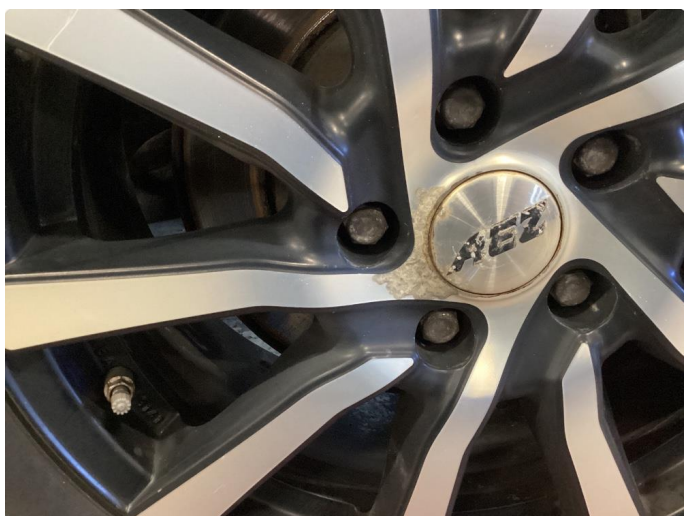
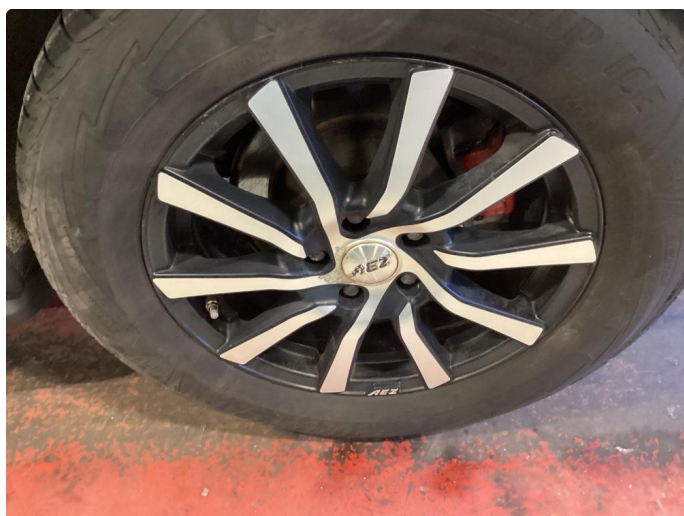
| Punkt | Beskrivelse | Plassering |
|---|---|---|
| 1.8 Dekk/Felger | betydelig oksidering | venstre bak |

1.8 Betydelig oksidering

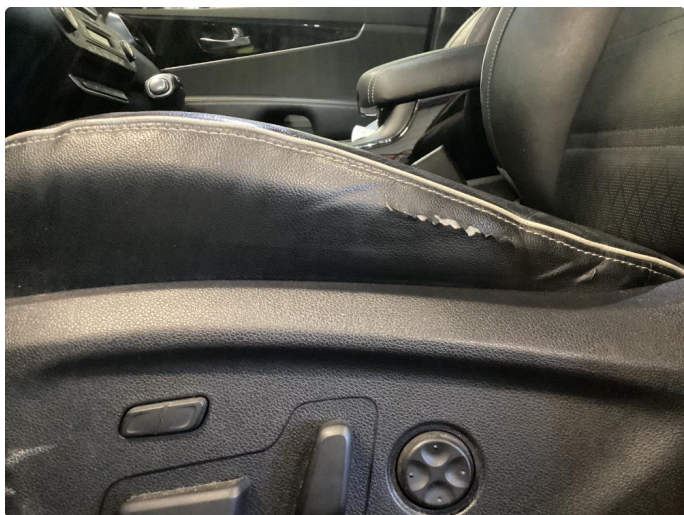
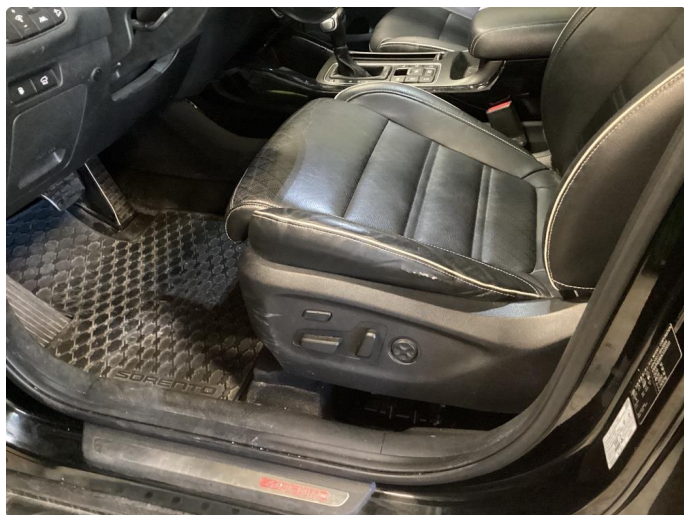
| Punkt | Beskrivelse | Plassering |
|---|---|---|
| 2.1 Seter | skade på setetrekk | venstre foran |

2.1 Skade på setetrekk
