KIA SORENTO 4WD

TESTDATO: 16.12.2025

KODE: 1904168

YU49244

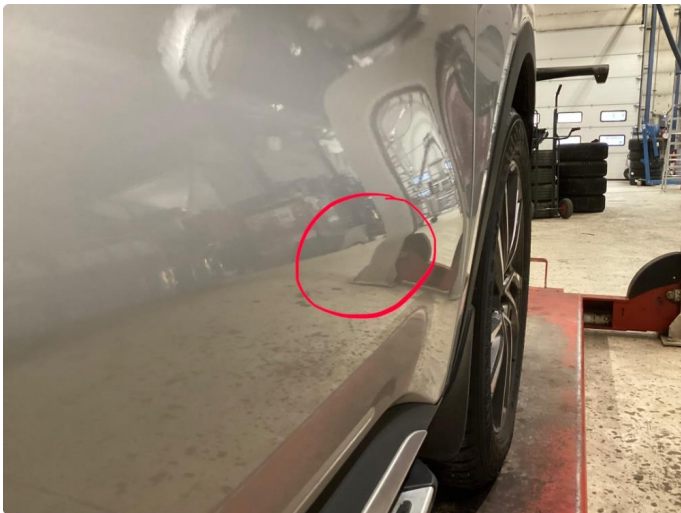
| Punkt | Beskrivelse | Plassering |
|---|---|---|
| 1.1 Dører | Parkeringsbulk uten lakkskade | høyre foran |

1.1 Parkeringsbulk uten lakkskade
