**MERCEDES-BENZ GLK 220 CDI 4MATIC / 204 X 170 HK
AUTOMAT 4WD**
TESTDATO: 30.04.2026
KODE: 2012442

**AE41403**

NBF Tilstandsrapport er utarbeidet av Norges Bilbransjeforbund og Forbrukerrådet.

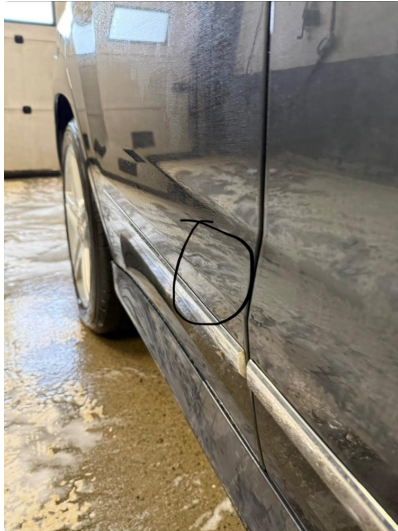
1.1 P-bulk

Punkt	Beskrivelse	Plassering
1. EKSTERIØR		
1.1 Dører	p-bulk	høyre bak
1.2 Alle flater	Noe bruksmerker og slitasje. Men godt innenfor normalen mtp. alder/kilometer. Fremstår som en pen og god bil.	
2. INTERIØR		
2.1 Seter	skade på setepute	venstre foran
