AUDI Q3 140 HK MANUELL

TESTDATO: 04.01.2026

CHASSISNR: WAUZZZ8U6CR037043

NBF Tilstandsrapport er utarbeidet av Norges Bilbransjeforbund og Forbrukerrådet.

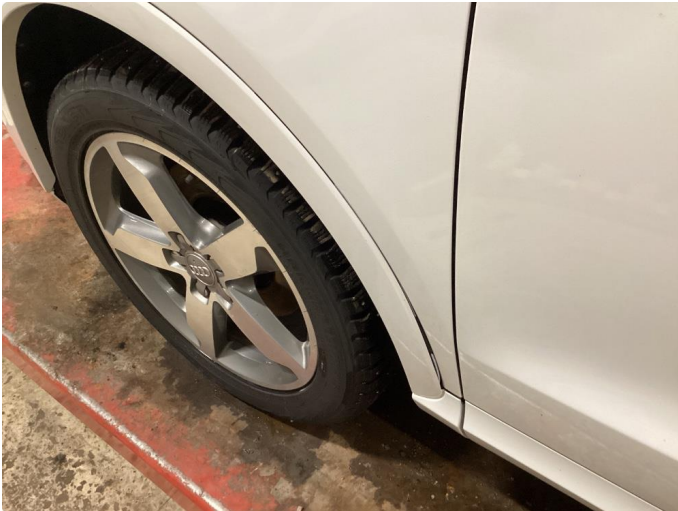
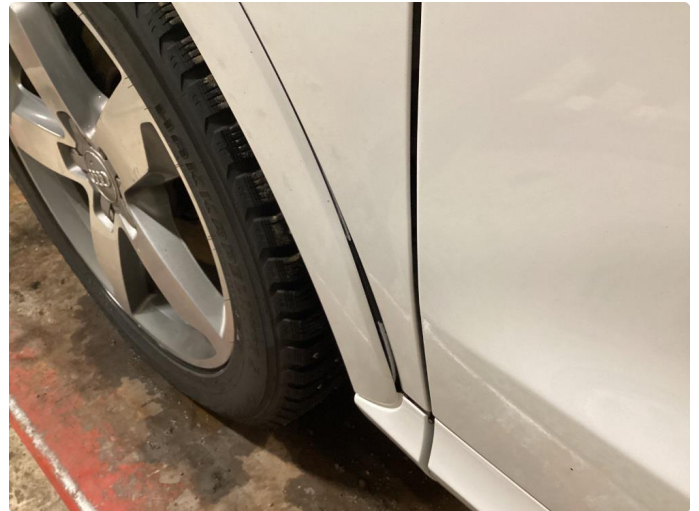
| Punkt | Beskrivelse | Plassering |
|---|---|---|
| 1.1 Skjermer | skjermutbygger løs - Muligens et dårlig klips | venstre foran |

1.1 Skjermutbygger løs - Muligens et dårlig klips

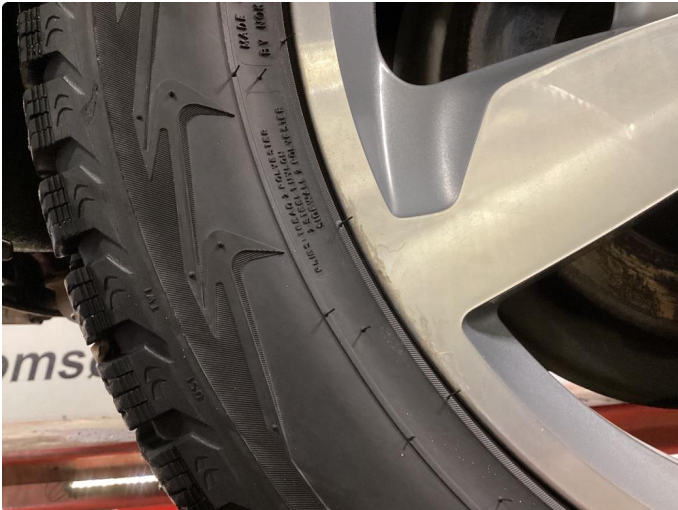
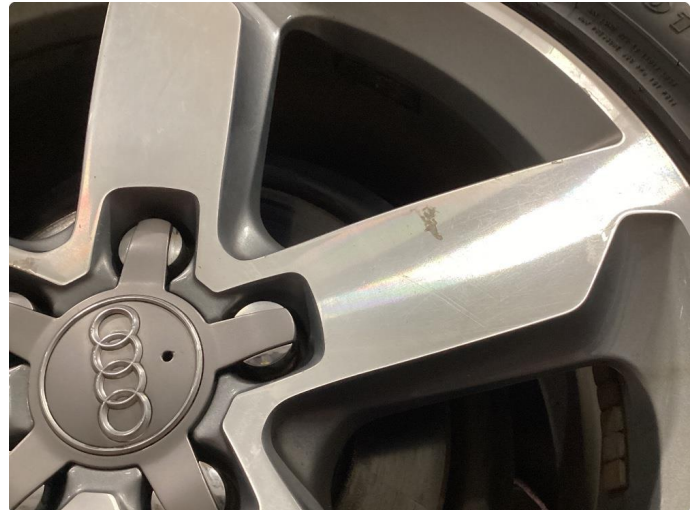
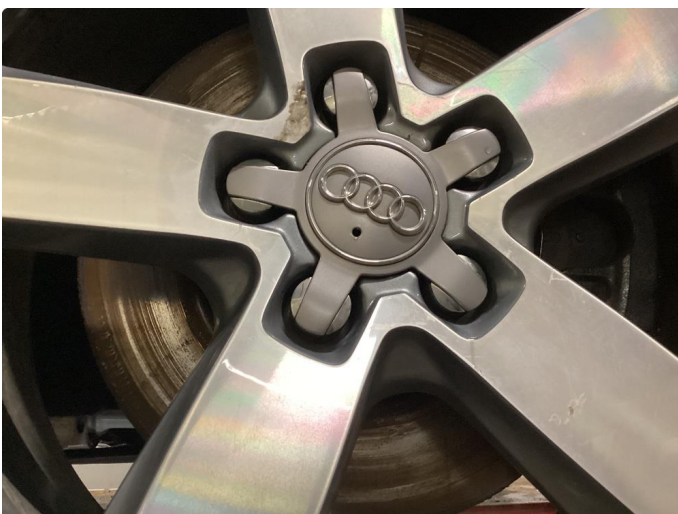
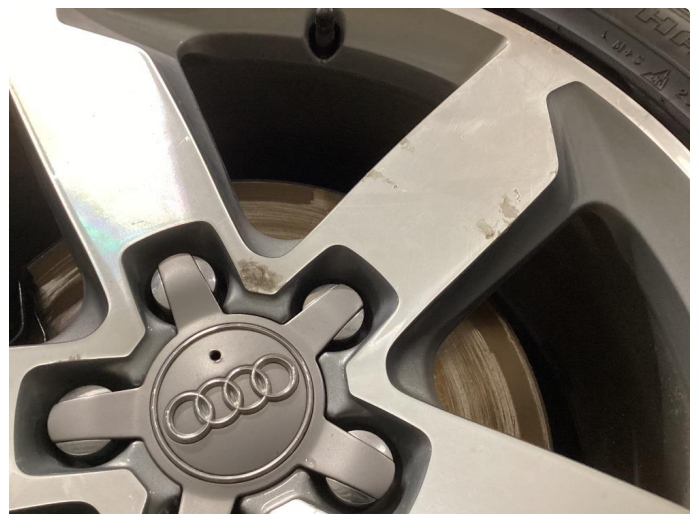
| Punkt | Beskrivelse | Plassering |
|---|---|---|
| 1.2 Dekk/Felger | påbegynnende oksidering | alle |

1.2 Påbegynnende oksidering

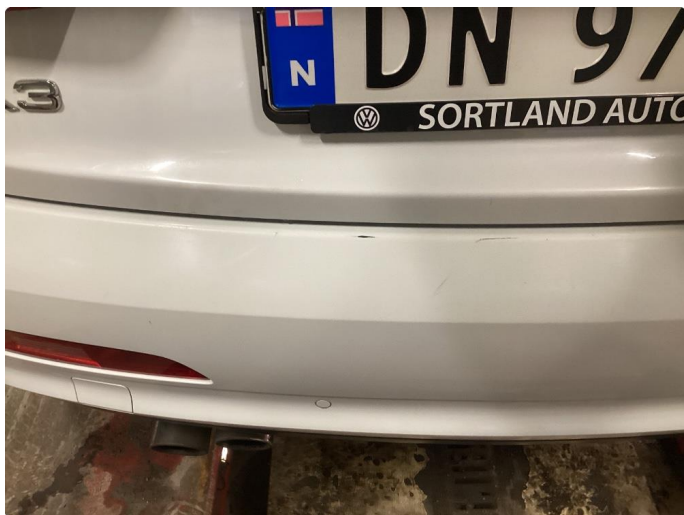
| Punkt | Beskrivelse | Plassering |
|---|---|---|
| 1.3 Støtfanger | ripe(r) | |

1.3 Ripe(r)

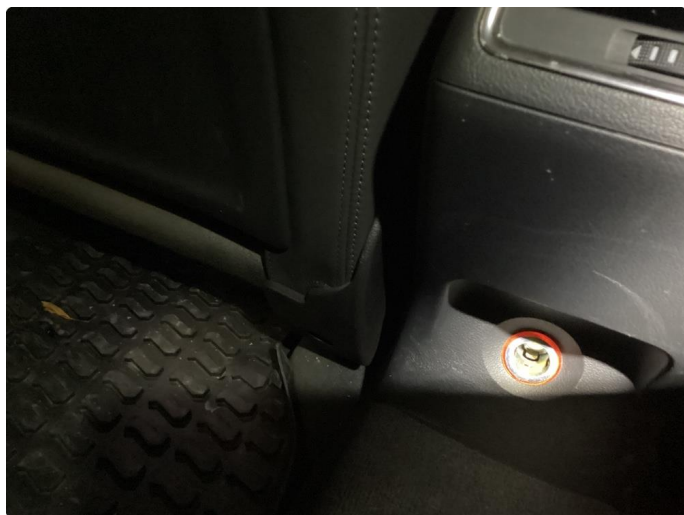
| Punkt | Beskrivelse | Plassering |
|---|---|---|
| 2.1 Midtkonsoll/midtarmene | Mangler sigarett tenner | |

2.1 Mangler sigarett tenner
