MERCEDES-BENZ EQC 400 4MATIC 4WD

TESTDATO: 23.02.2026

NBF Tilstandsrapport er utarbeidet av Norges Bilbransjeforbund og Forbrukerrådet.

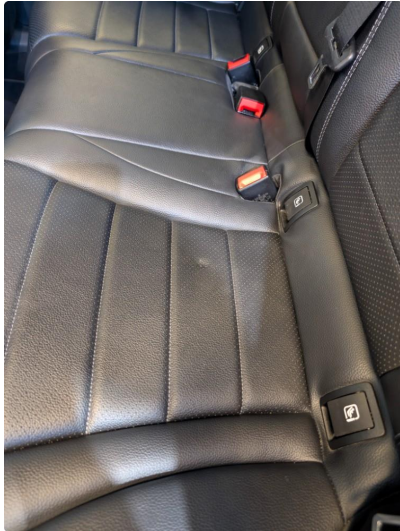
| Punkt | | Beskrivelse | Plassering |
|---|---|---|---|
| 1.1 | Seter | Lite hull/nugg i sittepute. | |

1.1 Lite hull/nugg i sittepute.

Bilen opplakkert 2025 pga. stormskade. Fremstår som meget pen. Noen få steinsprut. Bilen har et lite hull i sittepute/baksete - se bilde.
