POLESTAR POLESTAR 2 4WD

TESTDATO: 11.09.2025

CHASSISNR: LPSVSEDEEML018632

NBF Tilstandsrapport er utarbeidet av Norges Bilbransjeforbund og Forbrukerrådet.

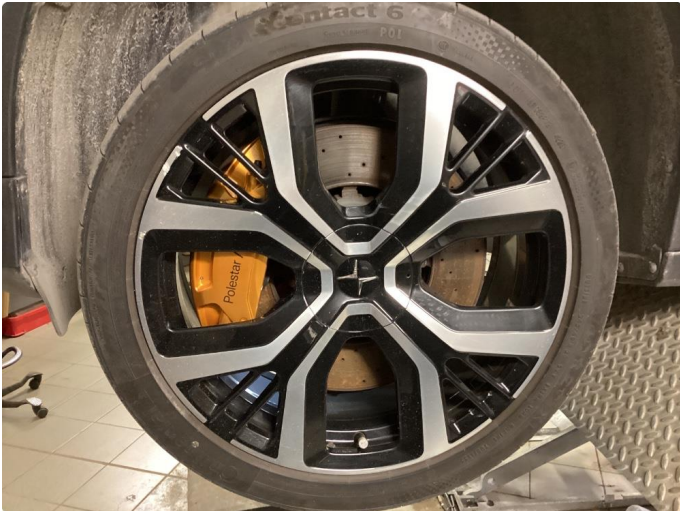
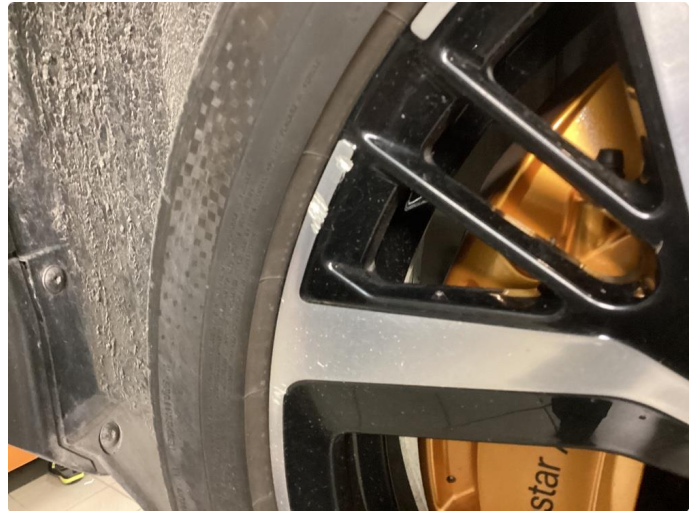
| Punkt | | Beskrivelse | Plassering |
|---|---|---|---|
| 1.1 | Dekk/Felger | kantkjørt felg Diamond Cut | |

1.1 Kantkjørt felg Diamond Cut

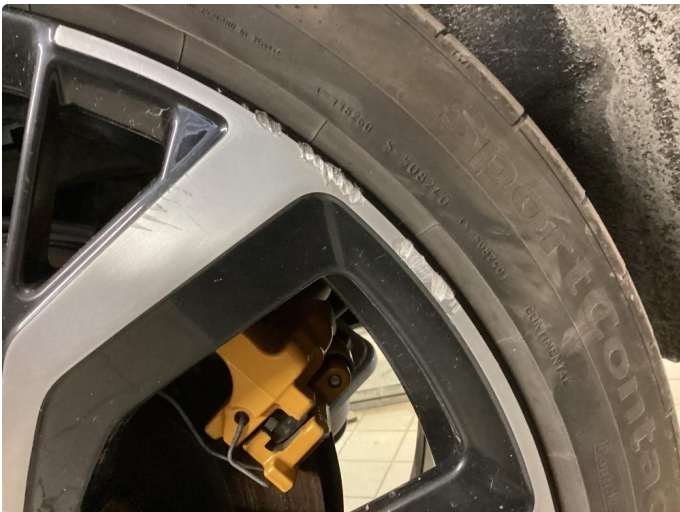
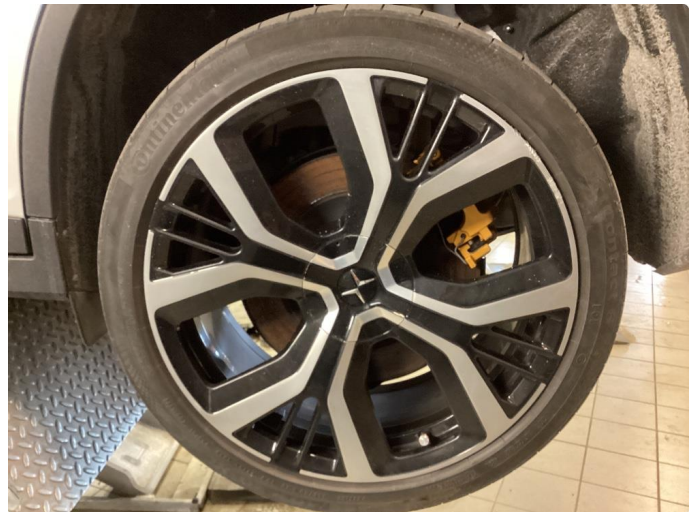
| Punkt | | Beskrivelse | Plassering |
|---|---|---|---|
| 1.2 | Dekk/Felger | kantkjørt felg Diamond Cut | |

1.2 Kantkjørt felg Diamond Cut

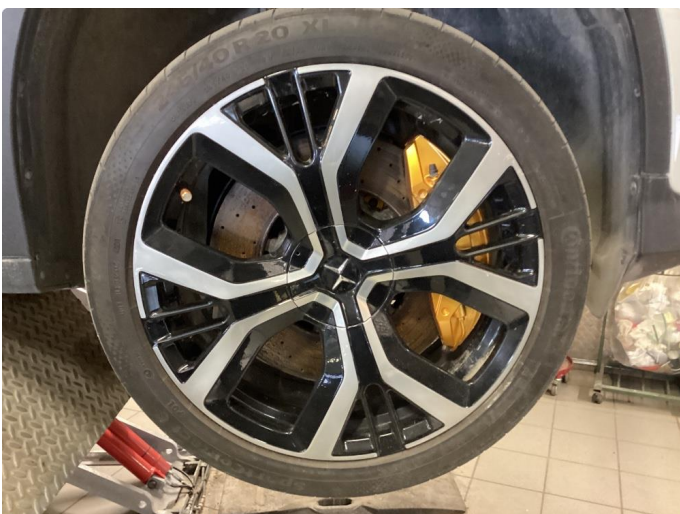
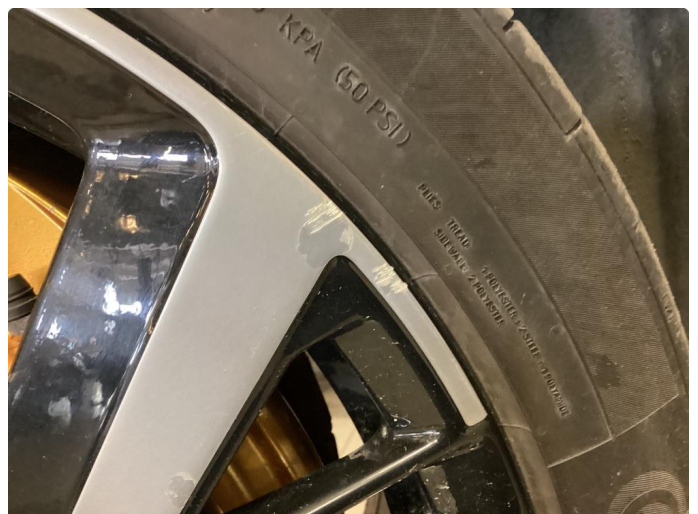
| Punkt | | Beskrivelse | Plassering |
|---|---|---|---|
| 1.3 | Dekk/Felger | kantkjørt felg Diamond Cut | |

1.3 Kantkjørt felg Diamond Cut

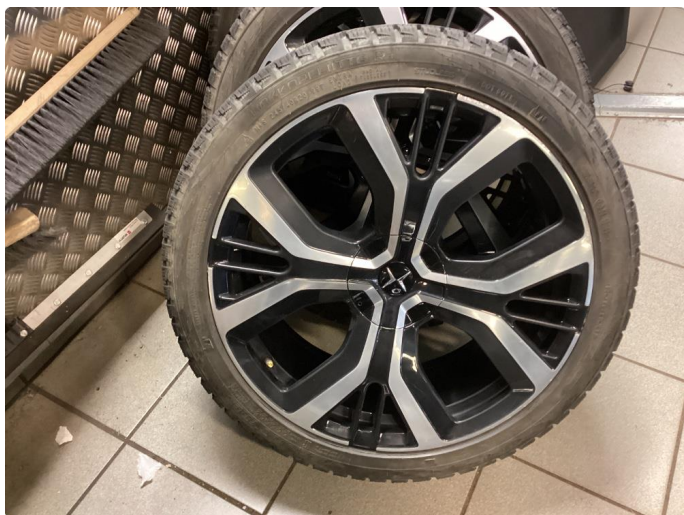
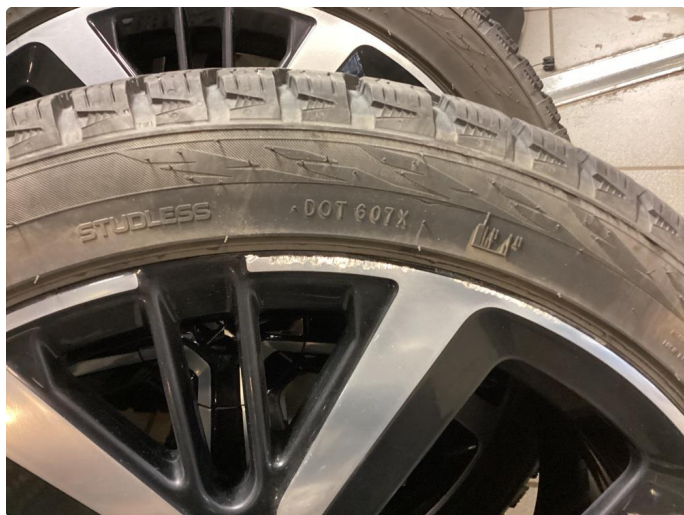
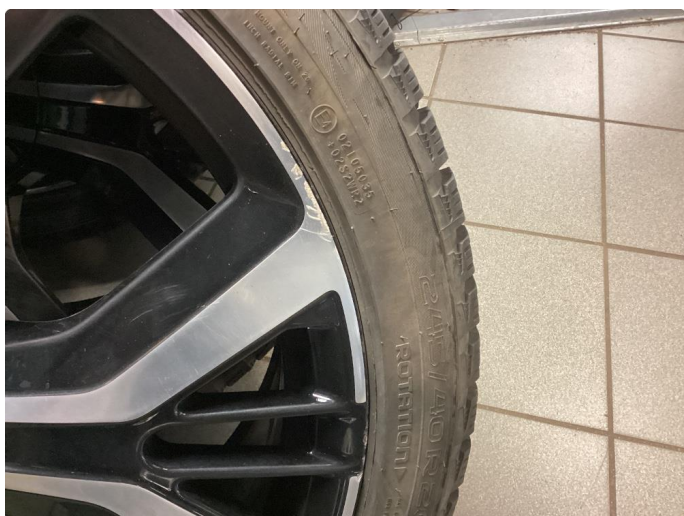
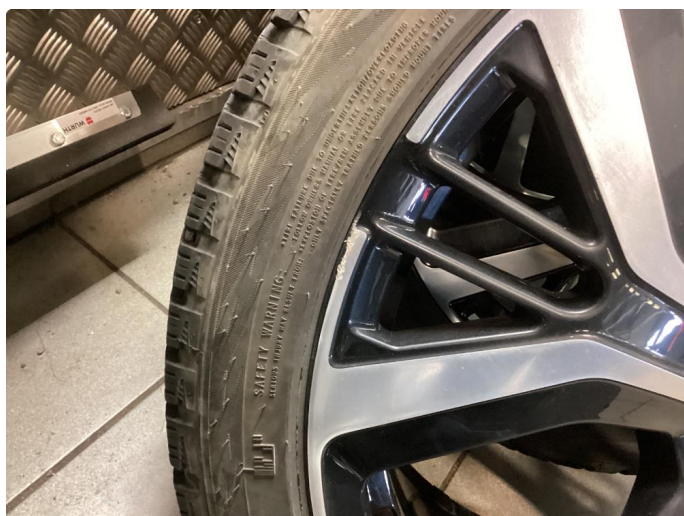
| Punkt | | Beskrivelse | Plassering |
|---|---|---|---|
| 1.4 | Dekk/Felger | kantkjørt felg Diamond Cut | |

1.4 Kantkjørt felg Diamond Cut
