TOYOTA RAV4 4WD
TESTDATO: 09.12.2024
KODE: 1588010

LJ81891	46 154 KM	17.08.2021 Førstegang registrert	Bensin hybrid - Hybrid, ikke ladbar
----------------	------------------	--	---

NBF Tilstandsrapport er utarbeidet av Norges Bilbransjeforbund og Forbrukerrådet.

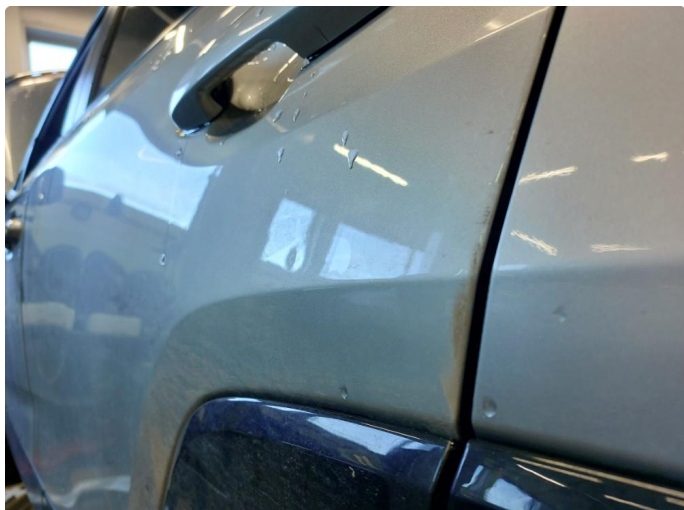
1.1 Bulk

Punkt	Beskrivelse	Plassering
1. EKSTERIØR		
1.1 Dører	bulk	venstre - begge
1.2 Støtfanger	ripe	nede - høyre foran
