TOYOTA COROLLA 4WD

TESTDATO: 28.04.2025

NBF Tilstandsrapport er utarbeidet av Norges Bilbransjeforbund og Forbrukerrådet.

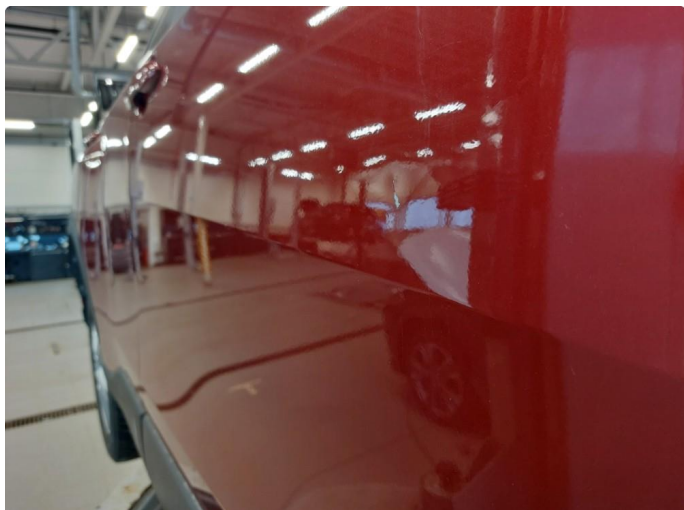
| Punkt | Beskrivelse | Plassering |
|---|---|---|
| 1.1 Dører | bulk med lakkskade | høyre foran |

1.1 Bulk med lakkskade

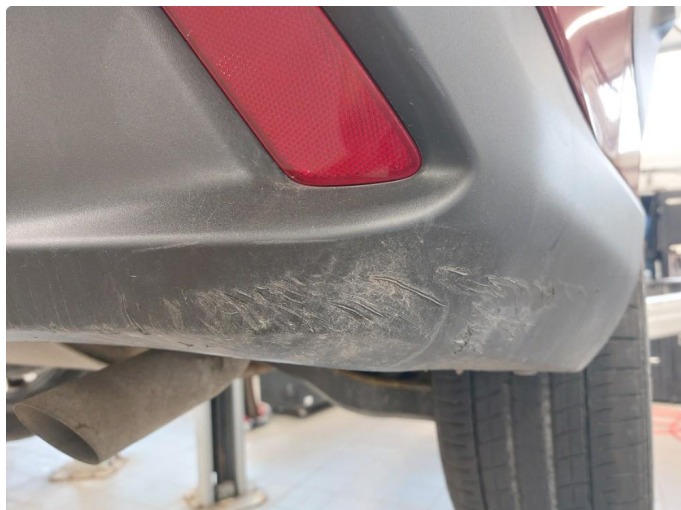
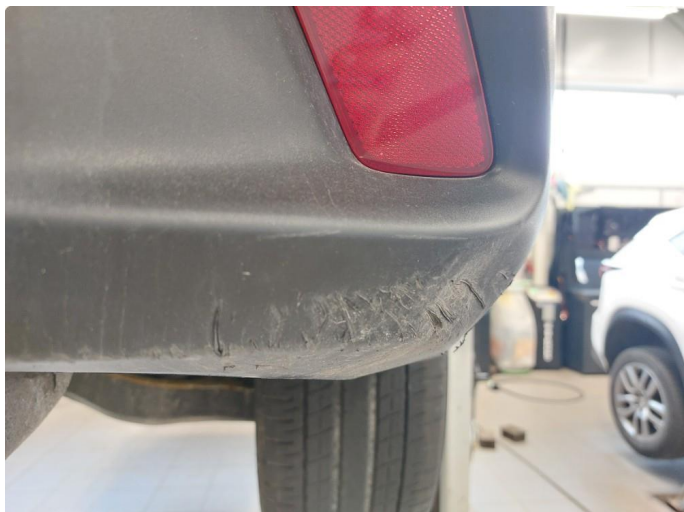
| Punkt | Beskrivelse | Plassering |
|---|---|---|
| 1.2 Støtfanger | skrubbskader underkant | høyre bak |

1.2 Skrubbskader underkant

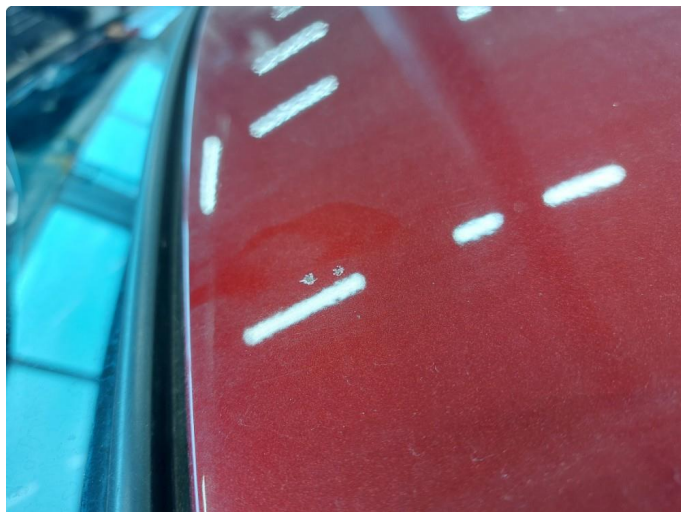
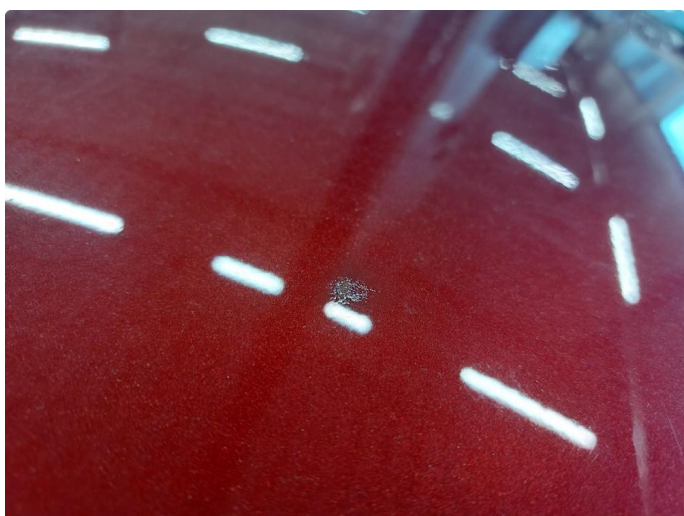
| Punkt | Beskrivelse | Plassering |
|---|---|---|
| 1.3 Tak | steinsprut med rust | foran |

1.3 Steinsprut med rust

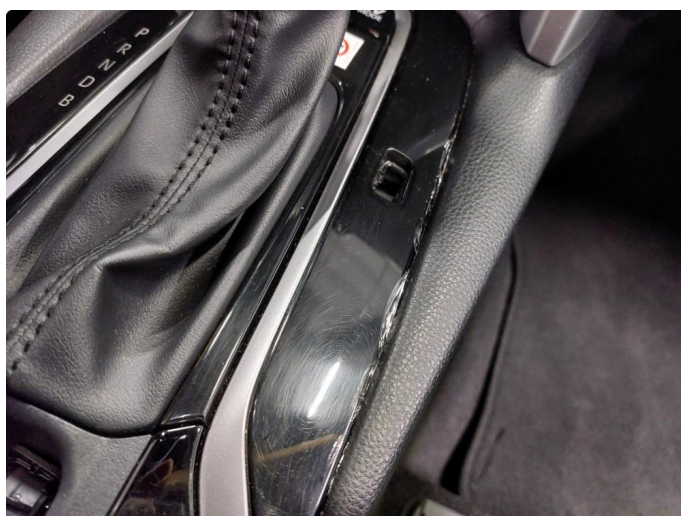
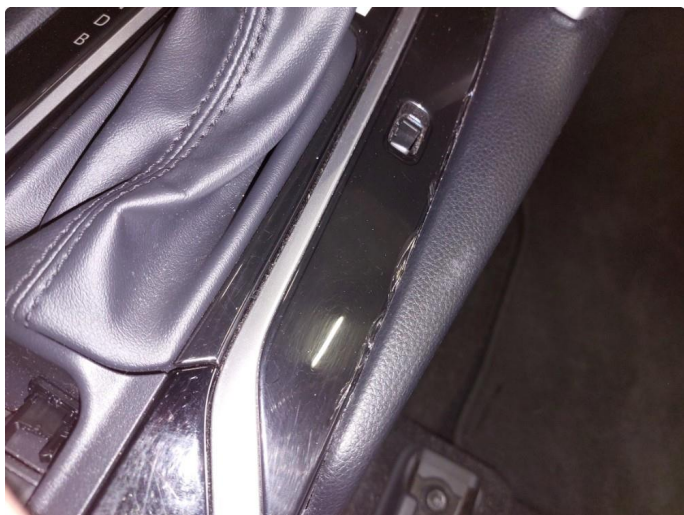
| Punkt | Beskrivelse | Plassering |
|---|---|---|
| 2.1 Midtkonsoll/midtarmene | sprekk | midten foran |

2.1 Sprekk
