TOYOTA PROACE CITY ELECTRIC 2WD

CHASSISNR: YAREAZKXZGJ017410

KJØRETØY: Varebil

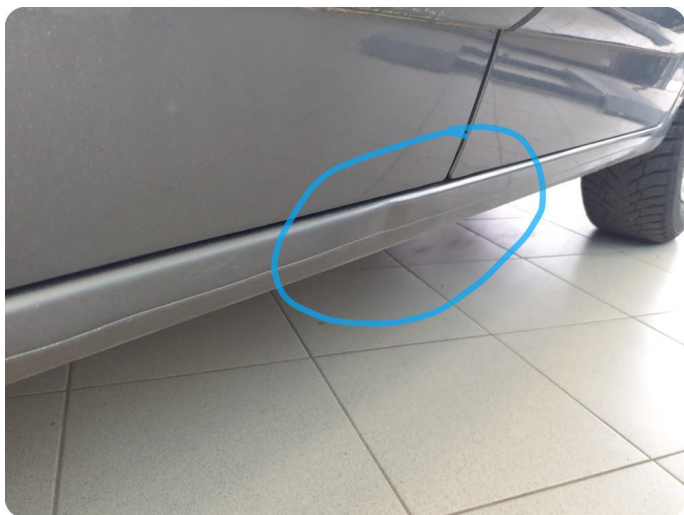
1.1 Bulk  
Takst v/skade.

| PUNKT | BESKRIVELSE | PLASSERING | PÅKOST |
|---|---|---|---|
| 1.1 Kanal - | Bulk. Takst v/skade. | venstre | 6 500 |

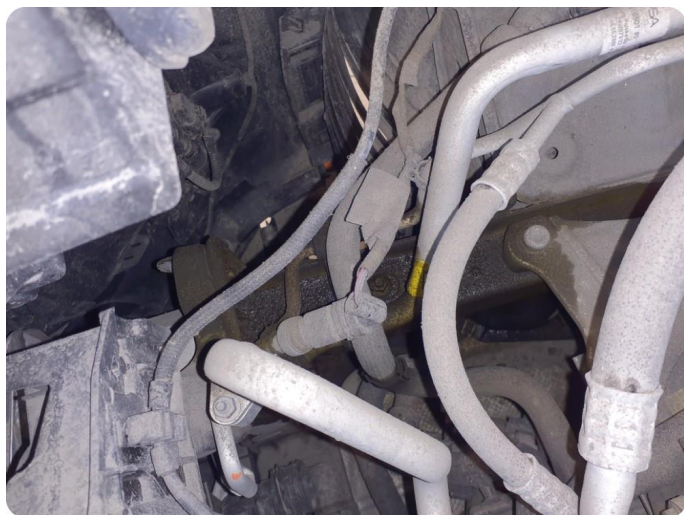
3.1 Svak/uteblitt funksjon på AC  
Lekkasje. Garanti? Må sjekkes før avreg. Rør  
lekker.

| PUNKT | BESKRIVELSE | PLASSERING | PÅKOST |
|---|---|---|---|
| 3.1 Varme/AC/Klima | Svak/uteblitt funksjon på ac. Lekkasje. Garanti? Må sjekkes før avreg. Rør lekker. | | |

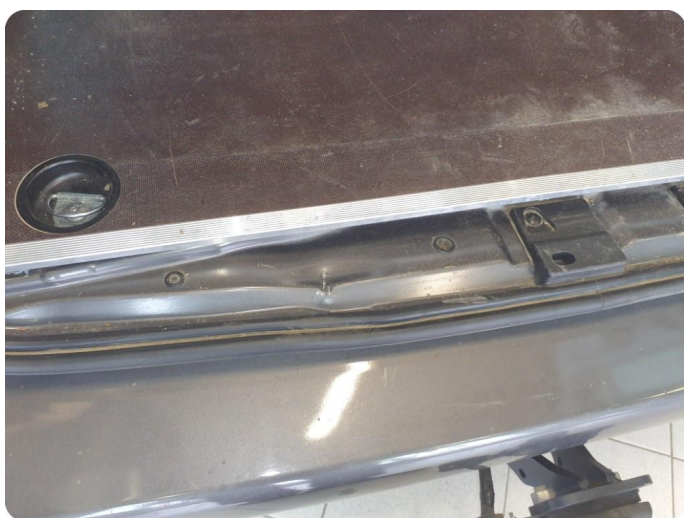
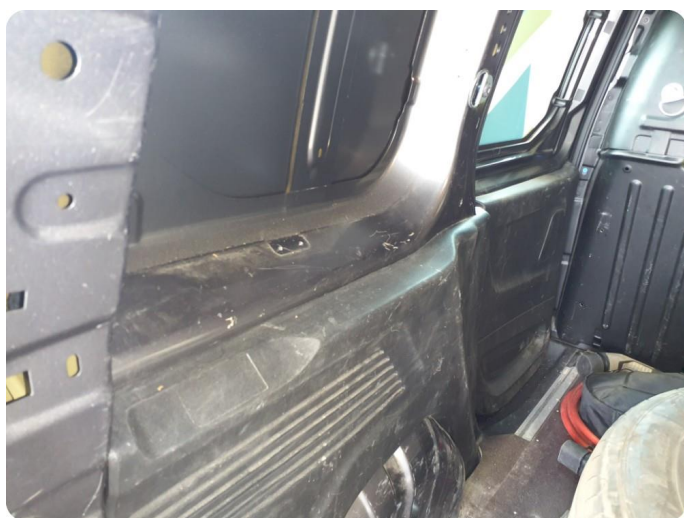
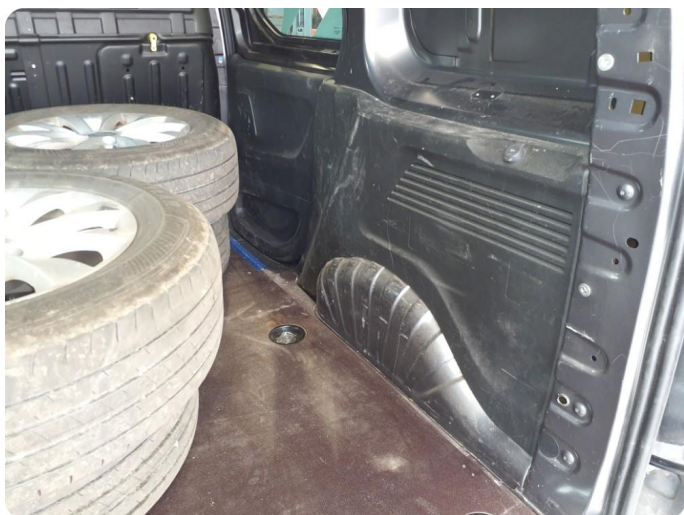
3.2 Generelt mye bulker/riper

| PUNKT | BESKRIVELSE | PLASSERING | PÅKOST |
|---|---|---|---|
| 3.2 Varerom | Generelt mye bulker/riper. | | |

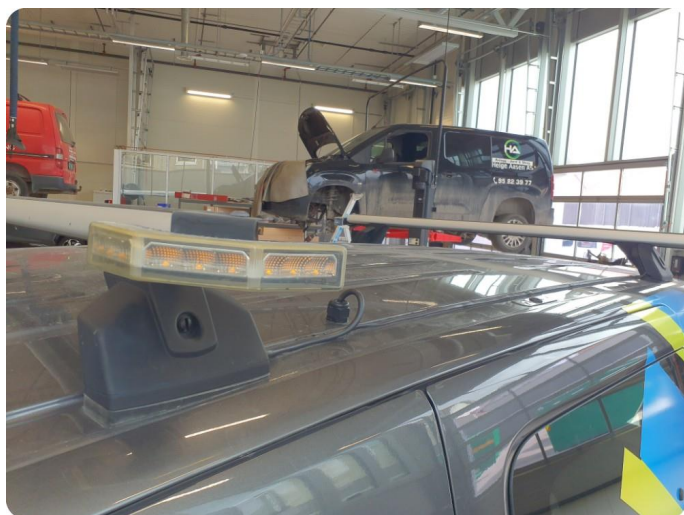
4.2 Demontere spesial/ulovlig utstyr  
Evt. demontere blinkere. OBS: Hull i tak må tettes.

| PUNKT | BESKRIVELSE | PLASSERING | PÅKOST |
|---|---|---|---|
| 4.2 Øvrig utstyr/klargjøring | Demontere spesial/ulovlig utstyr . Evt. demontere blinkere. OBS: Hull i tak må tettes. | | 2 000 |
