TOYOTA PRIUS 2WD

DR29327

CHASSISNR: JTDKB3FU903022883

NBF Tilstandsrapport er utarbeidet av Norges Bilbransjeforbund og Forbrukerrådet.

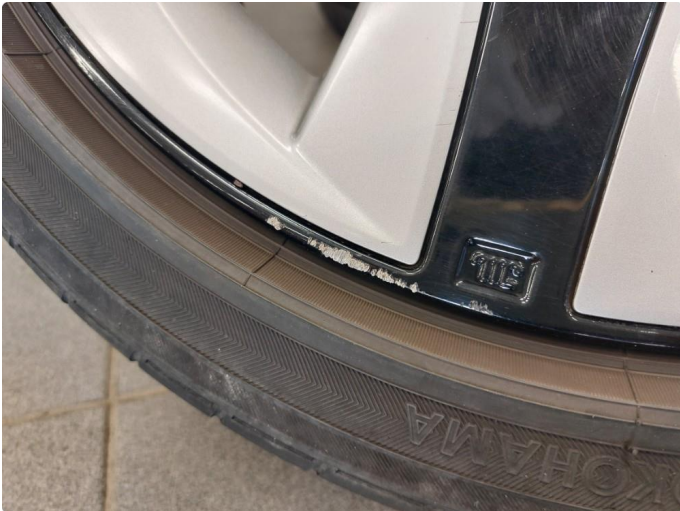
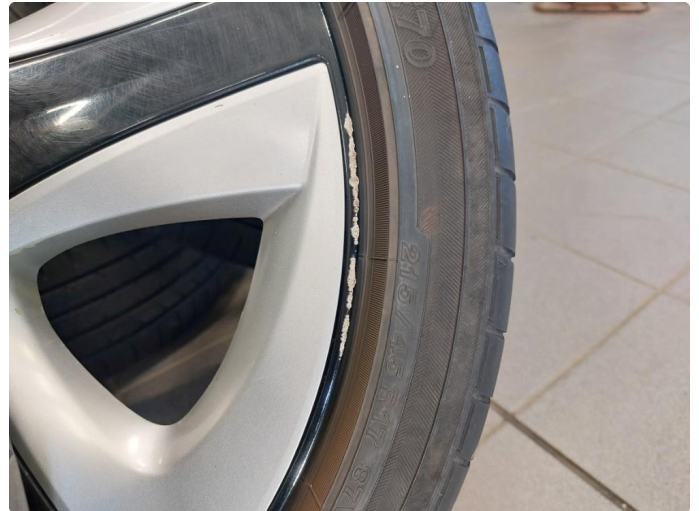
| Punkt | | Beskrivelse | Plassering |
|---|---|---|---|
| 1.1 | Dekk/Felger | små kantskader på felg | begge bak |

1.1 Små kantskader på felg

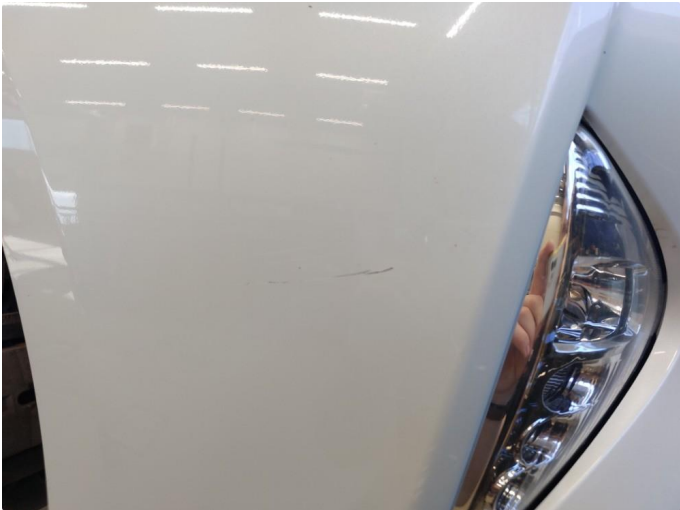
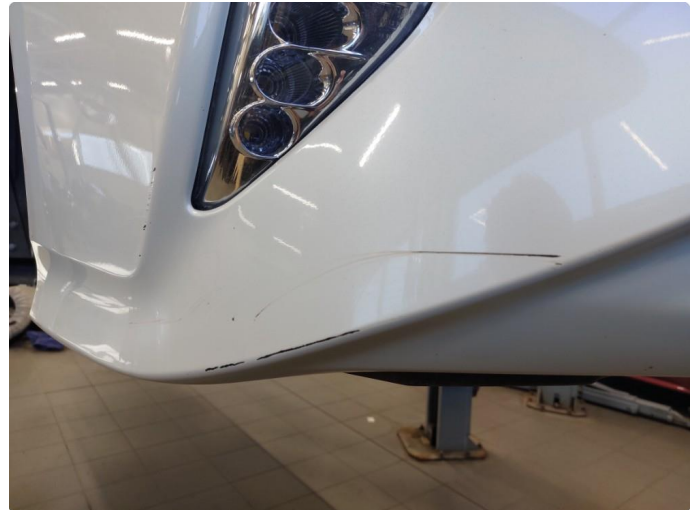
| Punkt | | Beskrivelse | Plassering |
|---|---|---|---|
| 1.2 | Støtfanger | små riper | nede - høyre foran |

1.2 Små riper

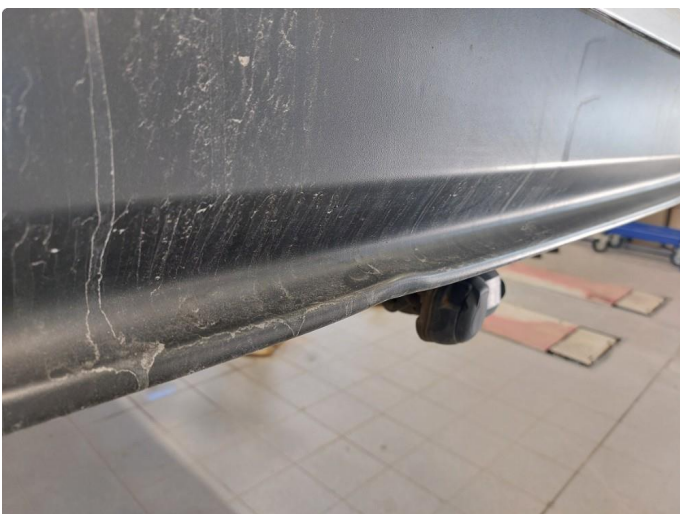
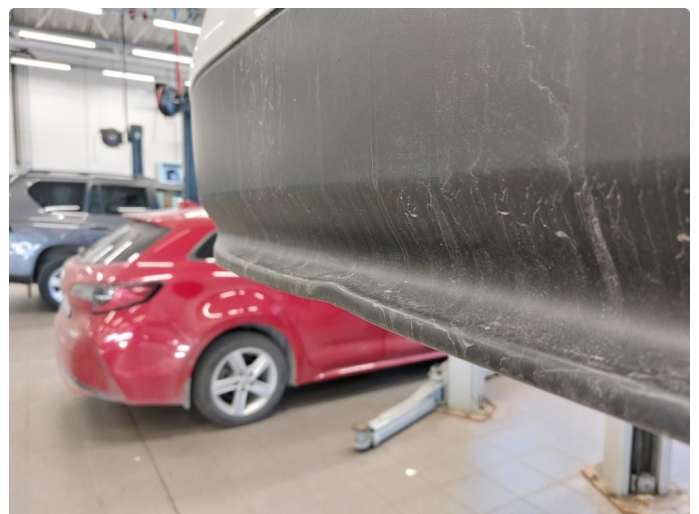
| Punkt | | Beskrivelse | Plassering |
|---|---|---|---|
| 1.3 | Støtfanger | liten bulk | nede - venstre bak |

1.3 Liten bulk
