**TOYOTA TOYOTA HILUX 150 HK AUTOMAT 4WD**
**TESTDATO: 30.07.2025**
**KODE: 1770897**

**NF96328**

NBF Tilstandsrapport er utarbeidet av Norges Bilbransjeforbund og Forbrukerrådet.

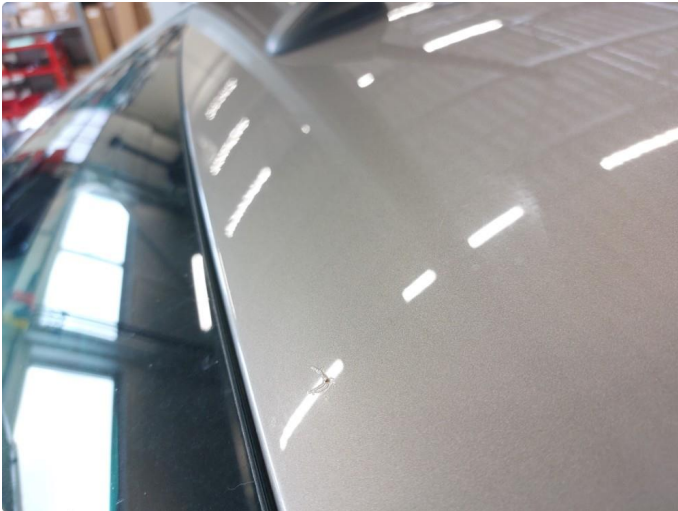
| Punkt | Beskrivelse | Plassering |
|---|---|---|
| 1.1 Tak | steinsprut med rust | oppe - venstre foran |

1.1 Steinsprut med rust

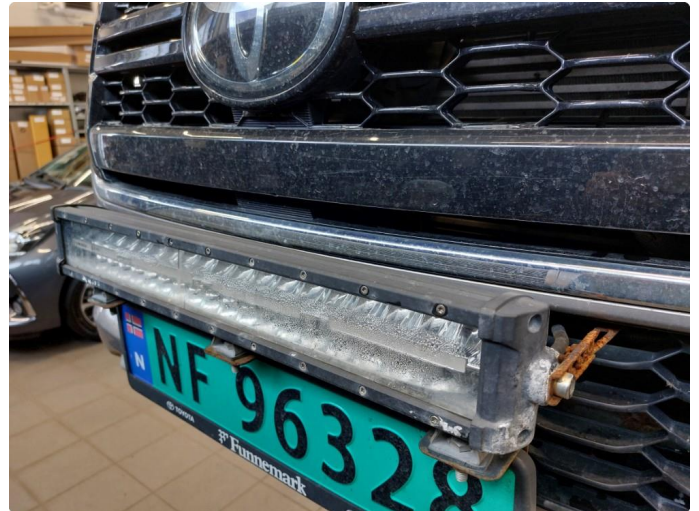
| Punkt | Beskrivelse | Plassering |
|---|---|---|
| 2.1 Lys foran | dugg/fukt | midten foran |

2.1 Dugg/fukt

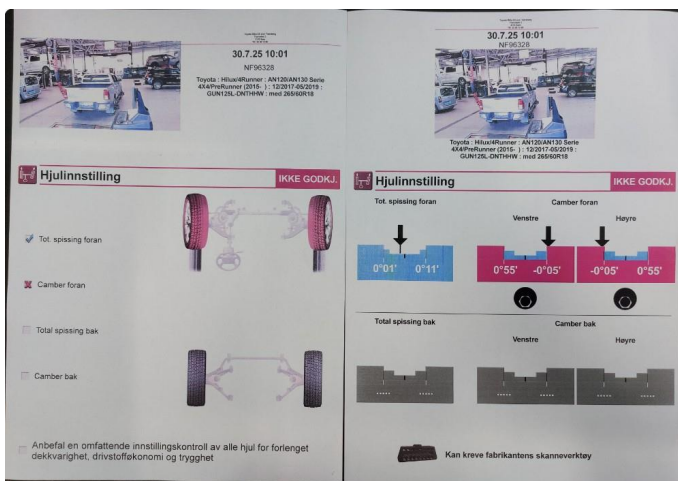
| Punkt | Beskrivelse | Plassering |
|---|---|---|
| 3.1 Forstilling | 4-hjulsmåling/forstillingskontroll | begge foran |

3.1 4-hjulsmåling/forstillingskontroll

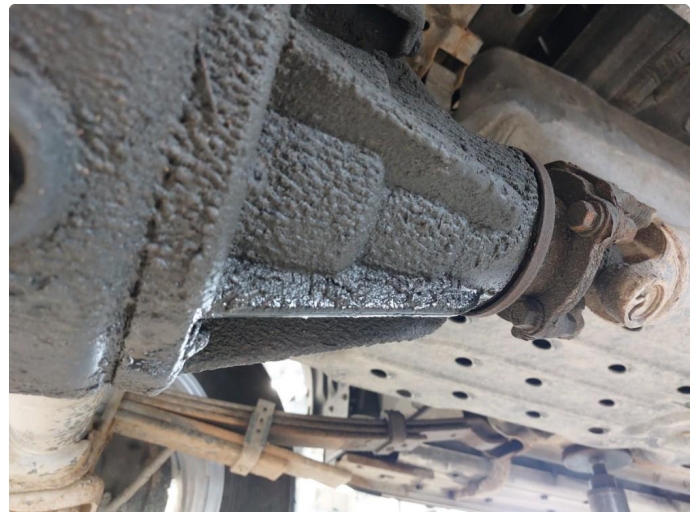
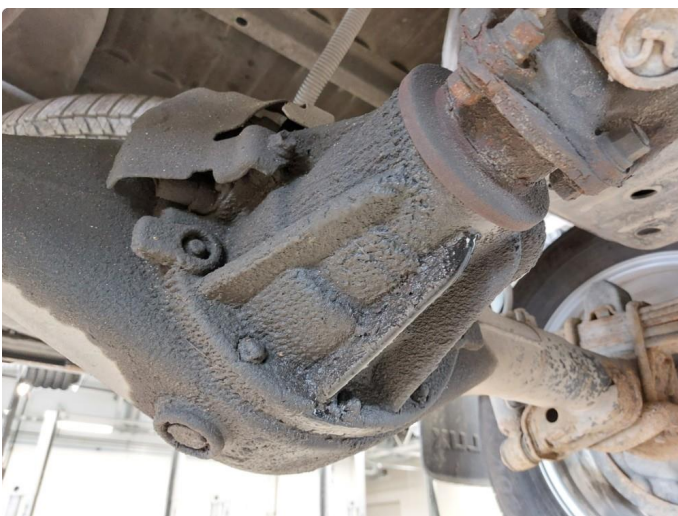
| Punkt | Beskrivelse | Plassering |
|---|---|---|
| 4.1 Differensial | lekkasje simring | midten bak |

4.1 Lekkasje simring
