TOYOTA PRIUS PHV 2WD

TESTDATO: 04.04.2025

KODE: 1683742

NBF Tilstandsrapport er utarbeidet av Norges Bilbransjeforbund og Forbrukerrådet.

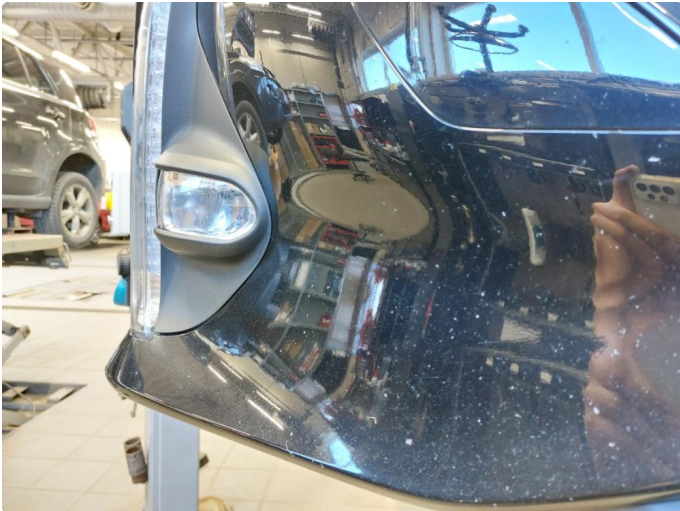
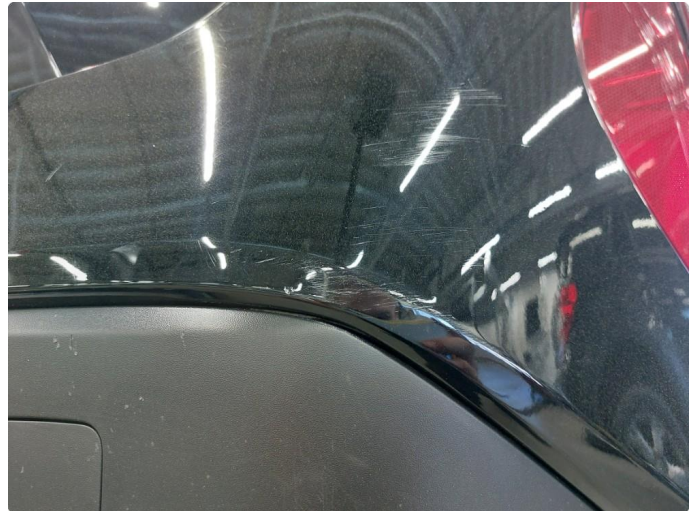
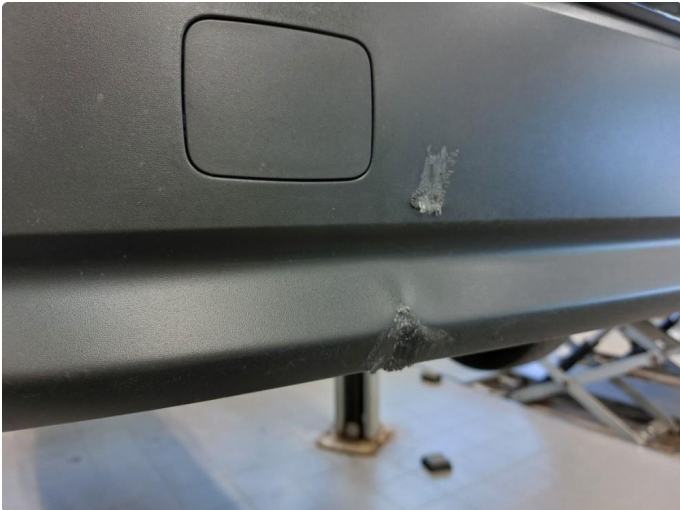
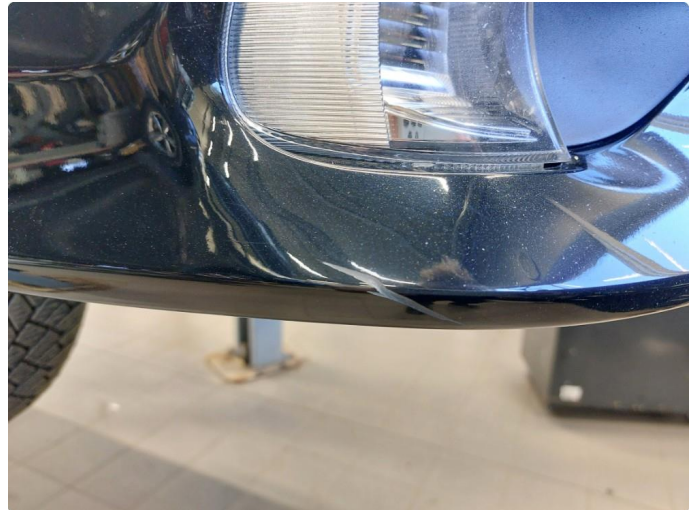
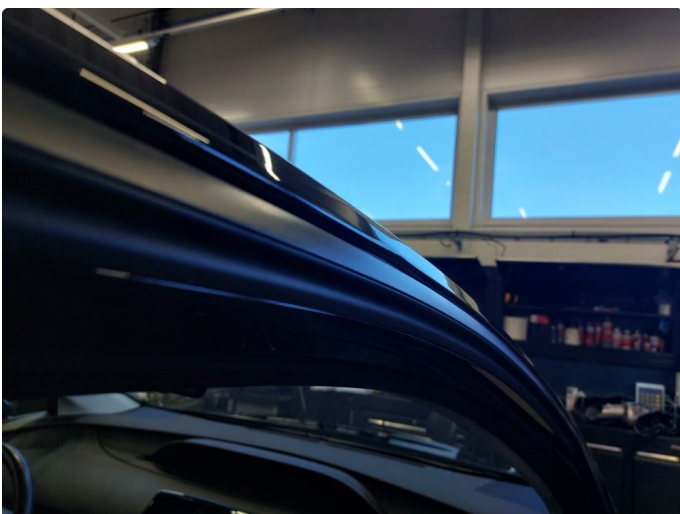
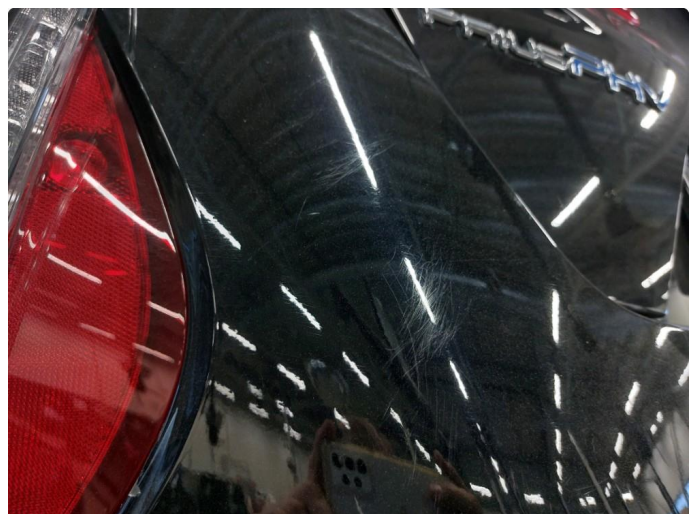
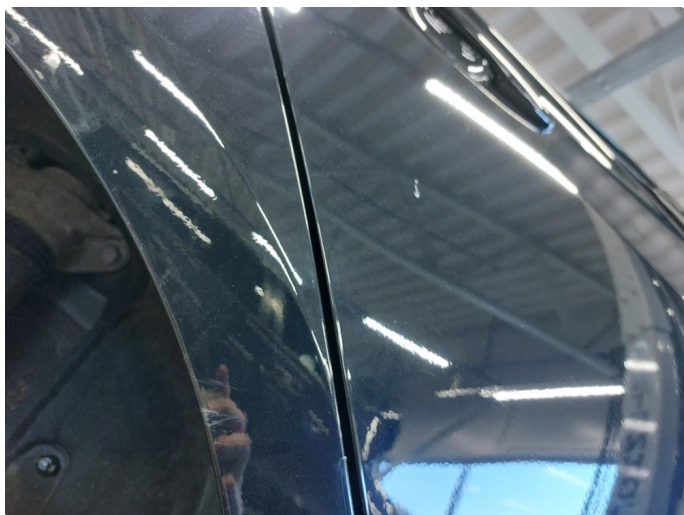
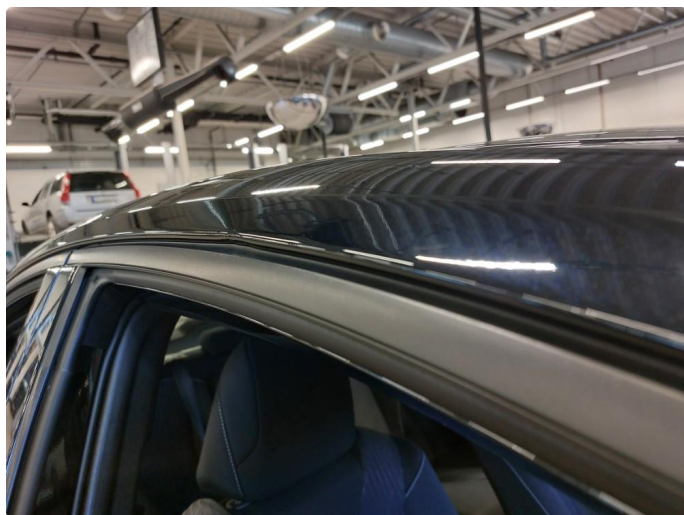
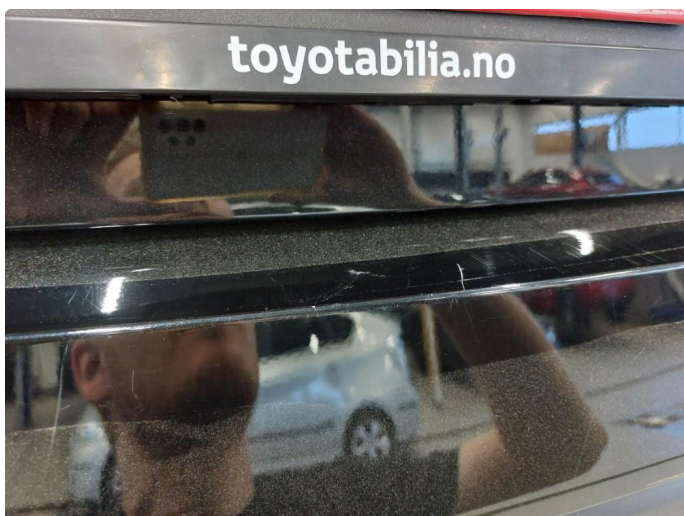
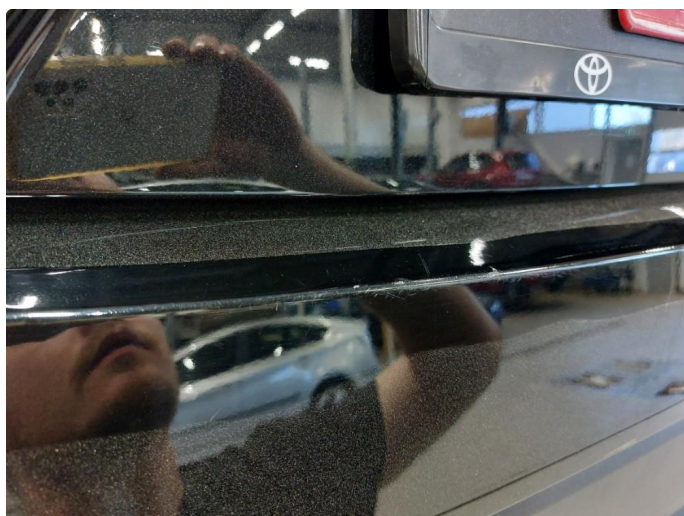
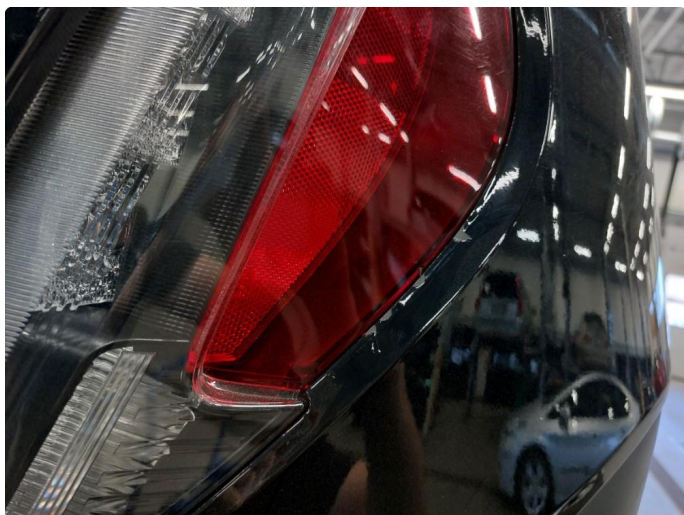
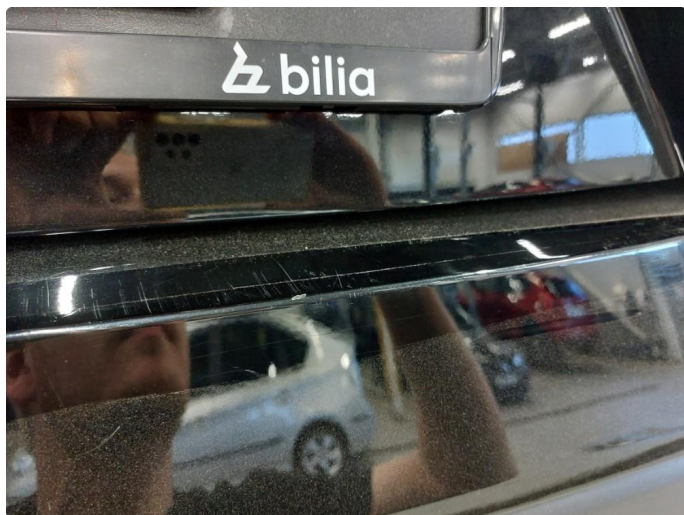
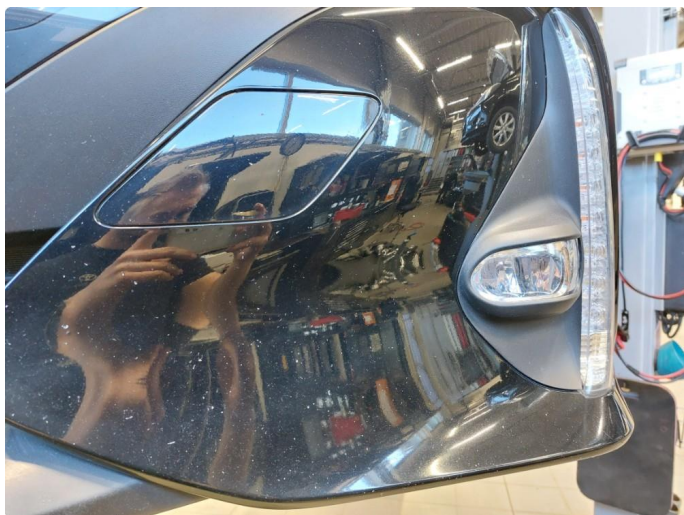
| Punkt | | Beskrivelse | Plassering |
|---|---|---|---|
| 1.1 | Lakk | noen riper og småbulker | alle |

1.1 Noen riper og småbulker

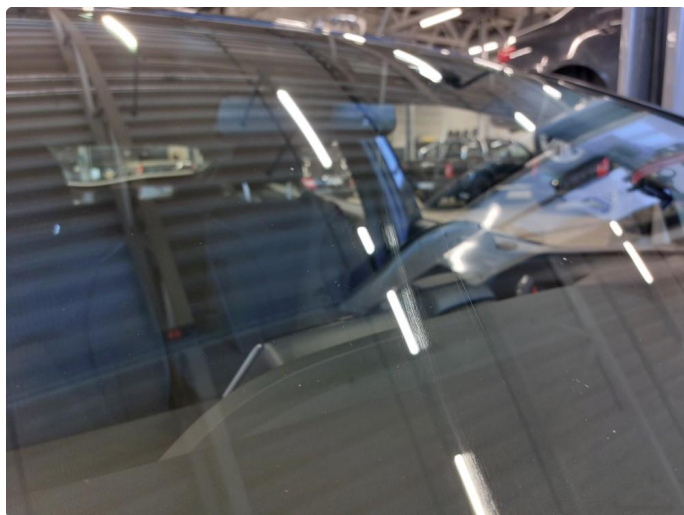
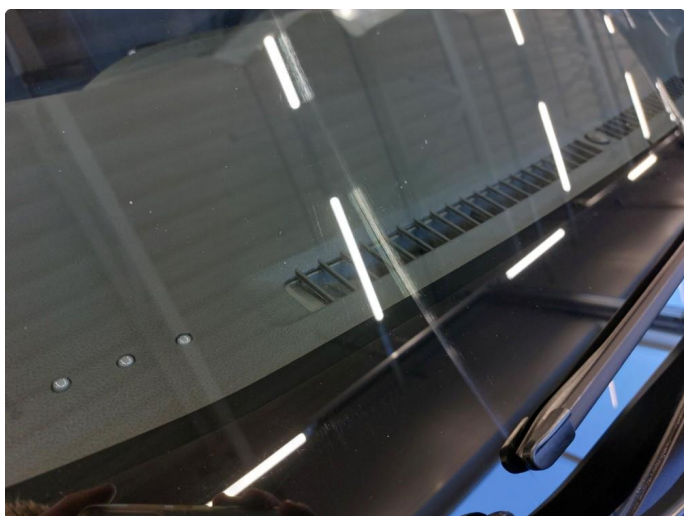
| Punkt | | Beskrivelse | Plassering |
|---|---|---|---|
| 1.2 | Frontvindu | riper | foran |

1.2 Riper
