TOYOTA YARIS CROSS 4WD

TESTDATO: 18.12.2025

NBF Tilstandsrapport er utarbeidet av Norges Bilbransjeforbund og Forbrukerrådet.

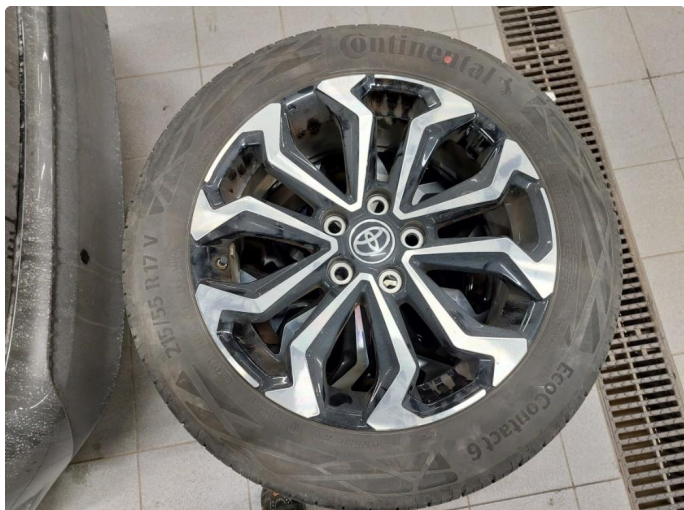
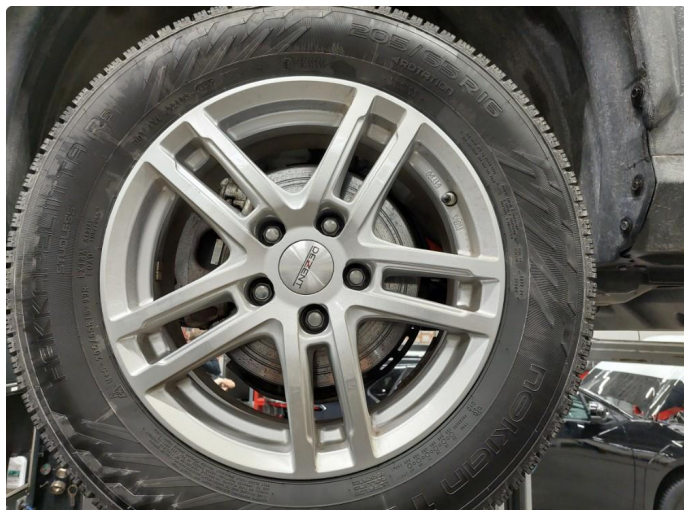
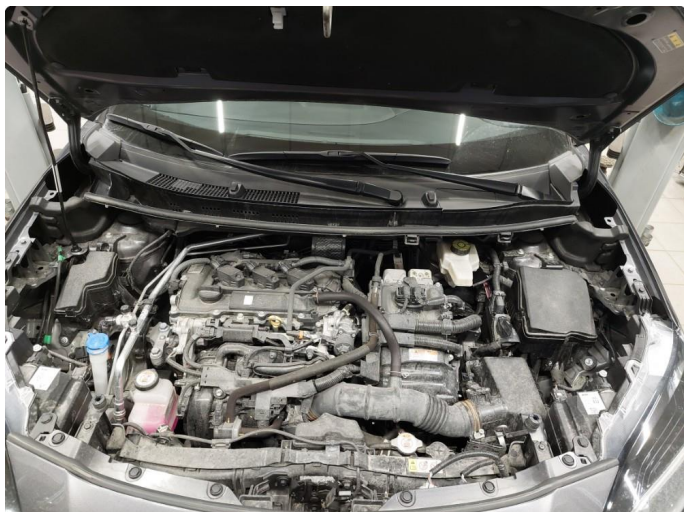
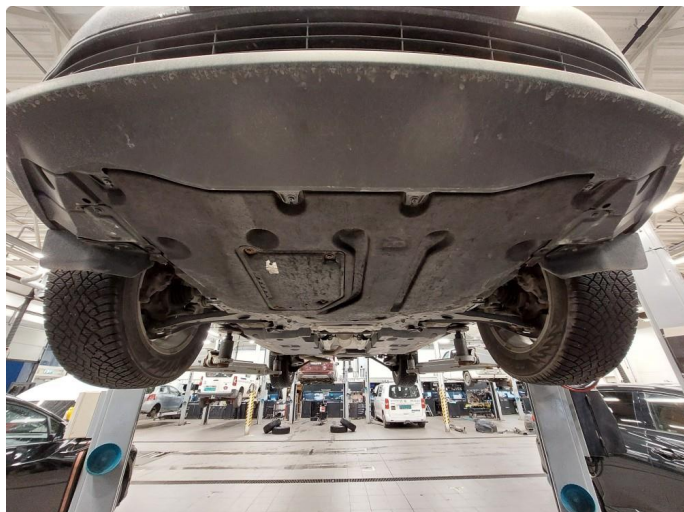
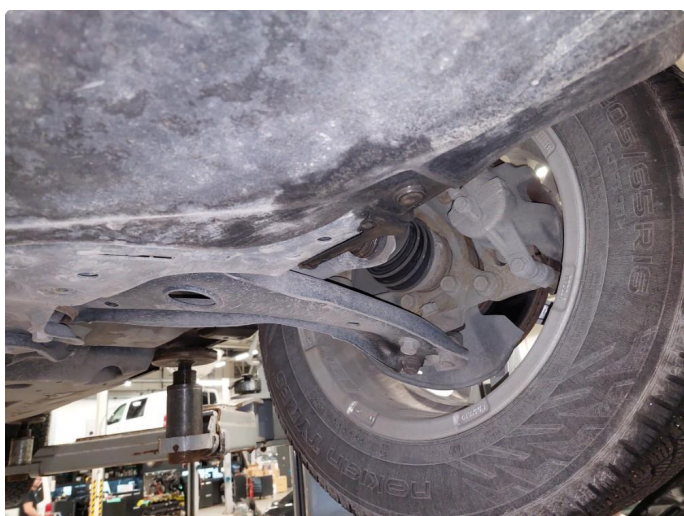
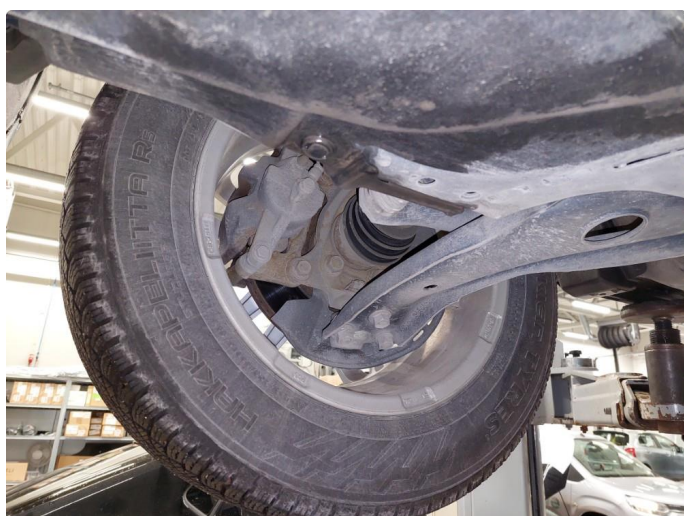
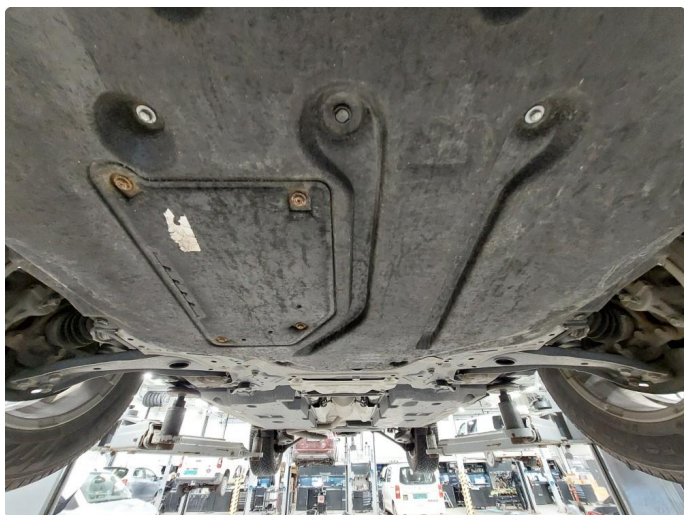
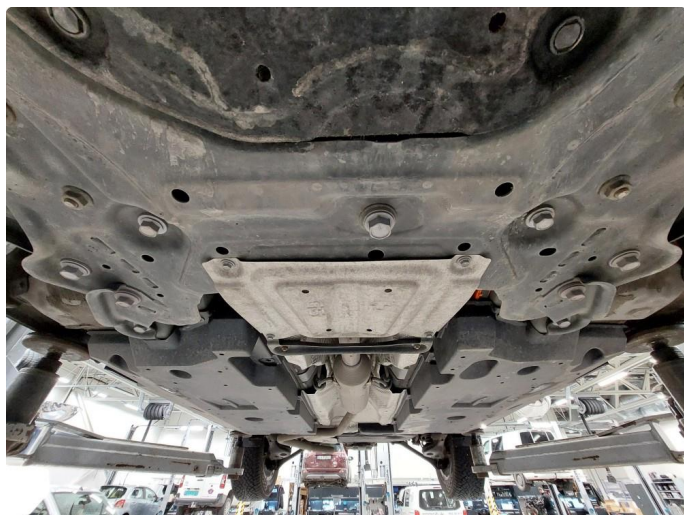
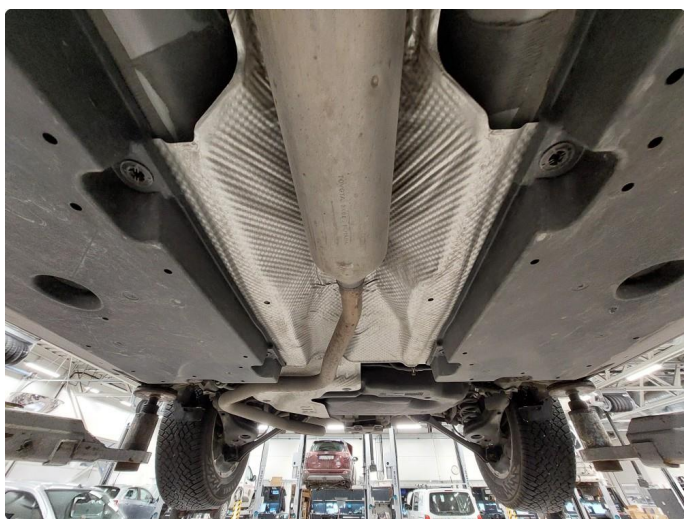
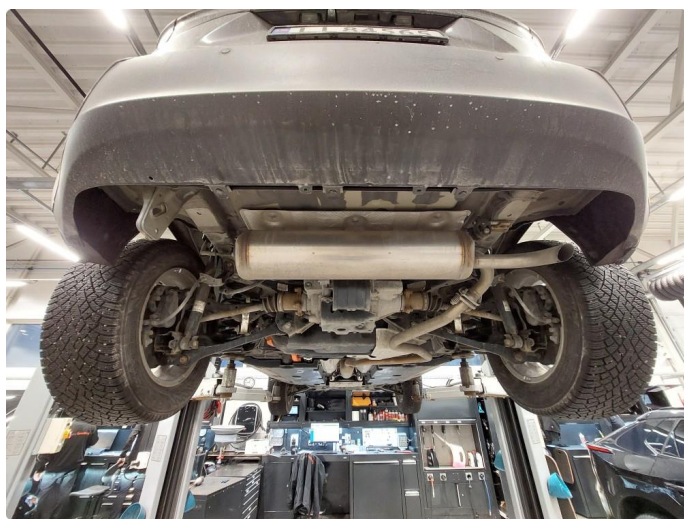
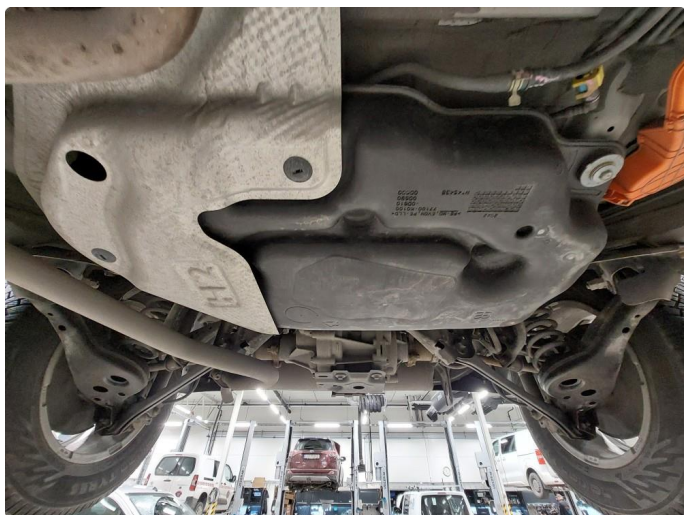
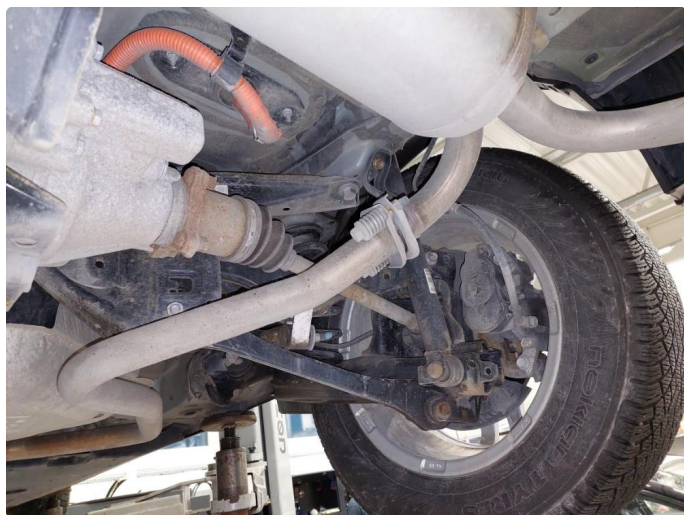
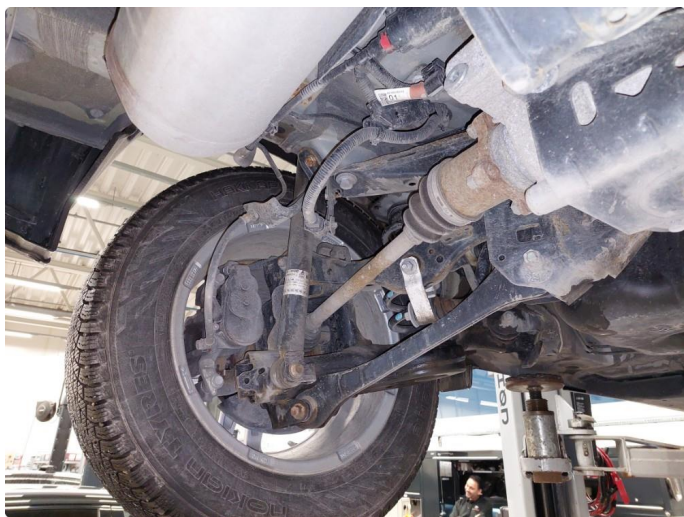
### 3.1 4-hjulsmåling/forstillingskontroll

| Punkt | Beskrivelse | Plassering |
|---|---|---|
| 3.1 Forstilling | 4-hjulsmåling/forstillingskontroll | |
