**LEXUS LEXUS RX450H 4WD**
**TESTDATO: 04.04.2024**
**KODE: 1384208**

<b>BT92440</b>	<b>89 649 KM</b>	<b>28.03.2019</b> Førstegang registrert	<b>Bensin hybrid</b> - Hybrid, ikke ladbar
----------------	------------------	--	---

NBF Tilstandsrapport er utarbeidet av Norges Bilbransjeforbund og Forbrukerrådet.

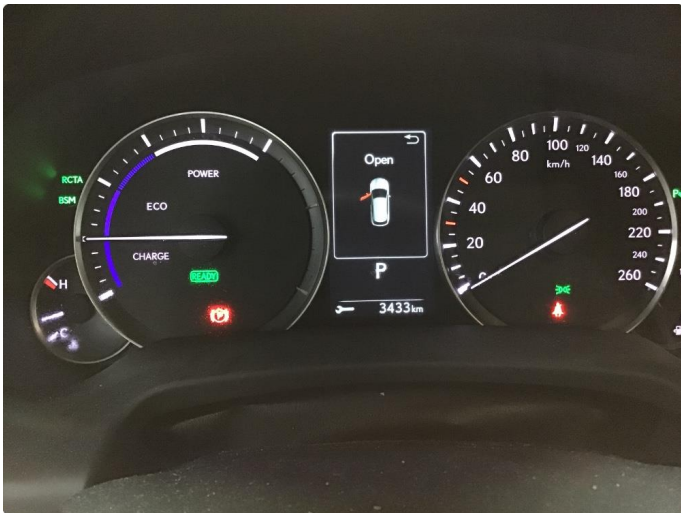
2.1 Varsler stor service om 3433km

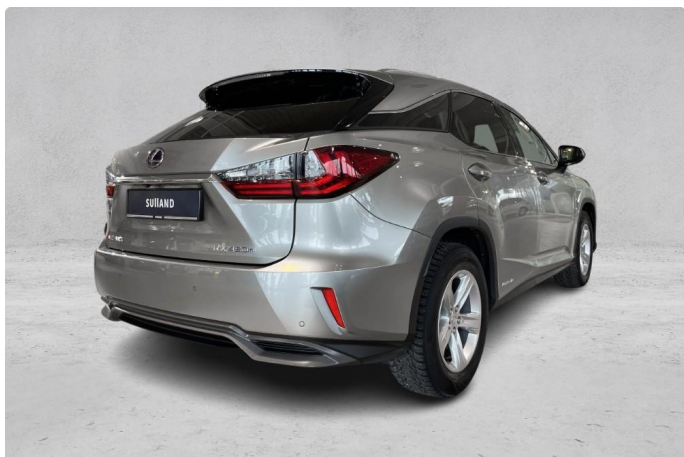
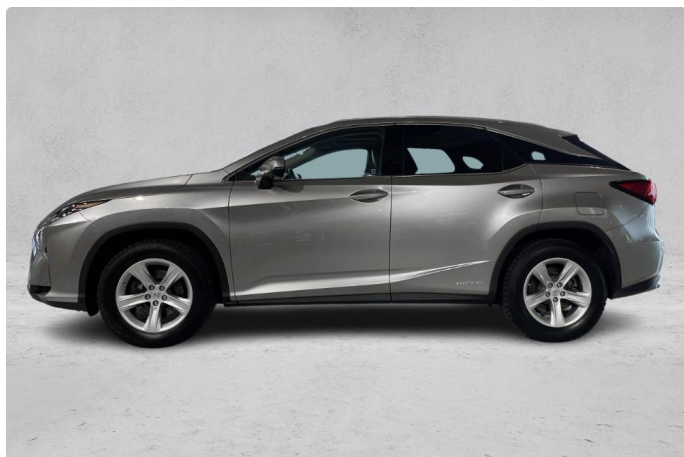
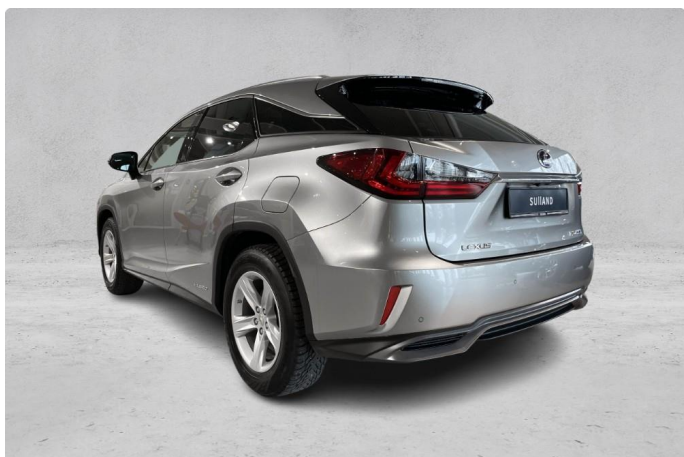
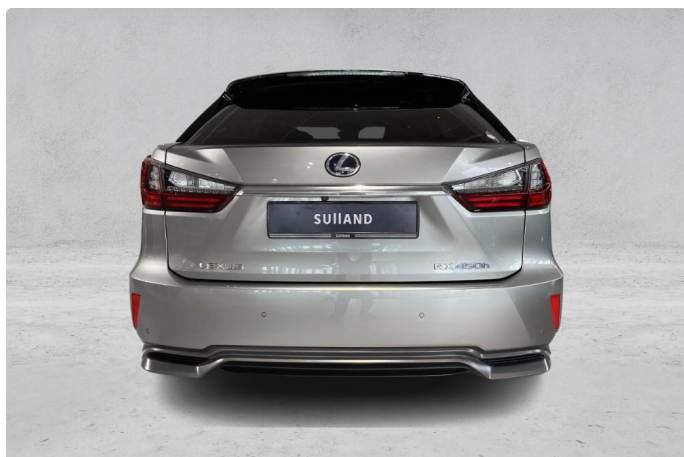
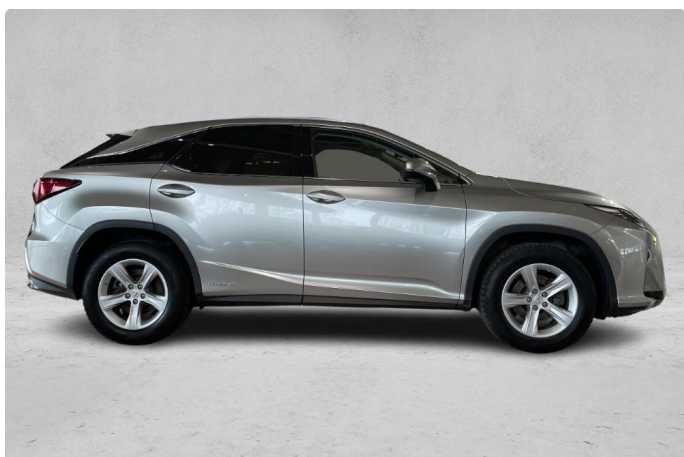
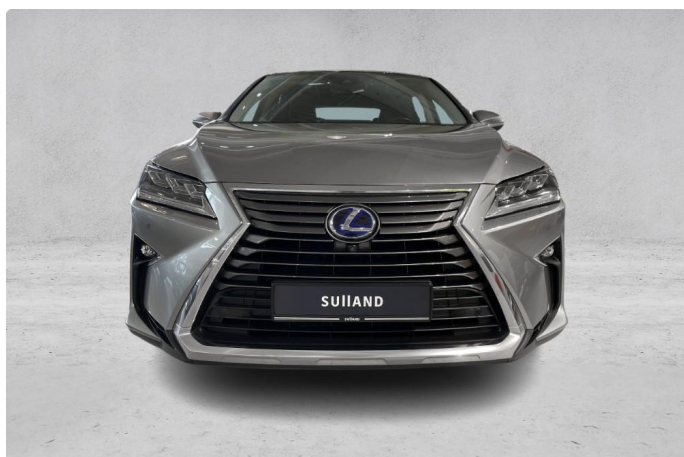
Punkt	Beskrivelse	Plassering
<b>1. EKSTERIØR</b>		
1.1 Lakk	Noe oppriper lakk på nedre del av støtfanger foran, begge sider	
1.2 Lakk	Noe riper ved innlastings sone bak	
1.3 Lakk	Noe lakk slitasje etter stein sprut, helt normalt ift kjørelengde	Nedre del av bil, begge sider
1.4 Panser	Noe steinsprut	
<b>2. MOTOR</b>		
2.1 Service	Varsler stor service om 3433km
