Teknisk test med påkost

TESTDATO: 08.10.2024

MITSUBISHI MITSUBISHI ECLIPSE CROSS 4WD

RL55882

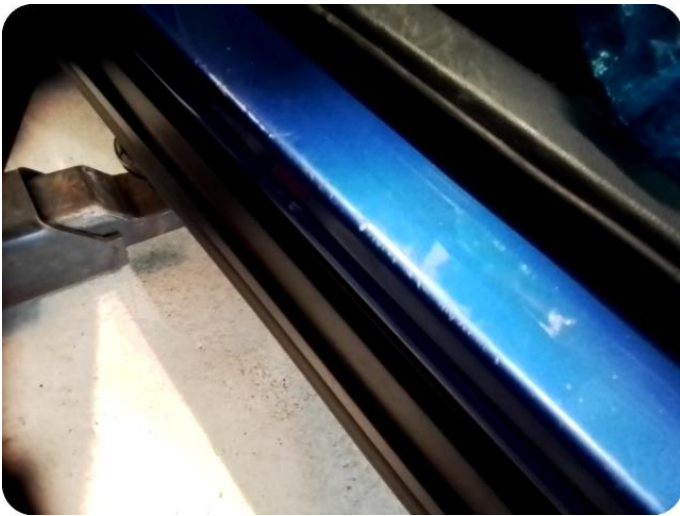
1.1 Slitt innsteg

PUNKT	BESKRIVELSE	PLASSERING	PÅKOST
Eksteriør			
1.1 Døråpning -	Slitt innsteg.	venstre foran	
1.2 Støtfanger -	Ripe(r) ned til grunning. Hakk/ripe	bak	
		inkl. mva

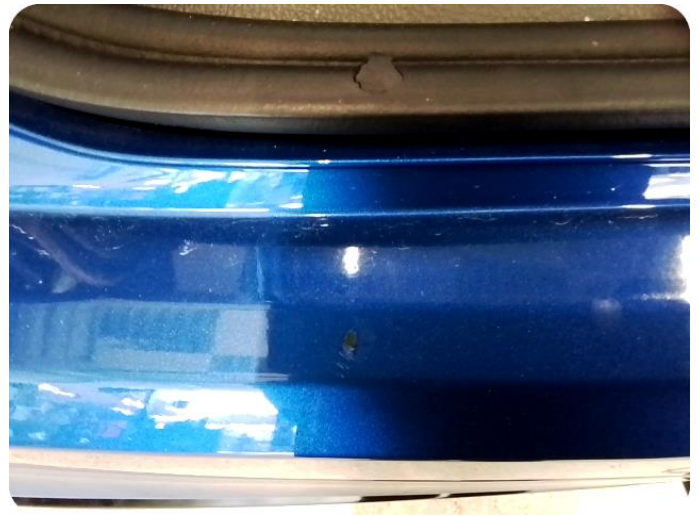
1.2 Ripe(r) ned til grunning
Hakk/ripe
