PEUGEOT 3008 2WD

TESTDATO: 17.02.2026

CHASSISNR: VF3MCYHZUNS184978

NBF Tilstandsrapport er utarbeidet av Norges Bilbransjeforbund og Forbrukerrådet.

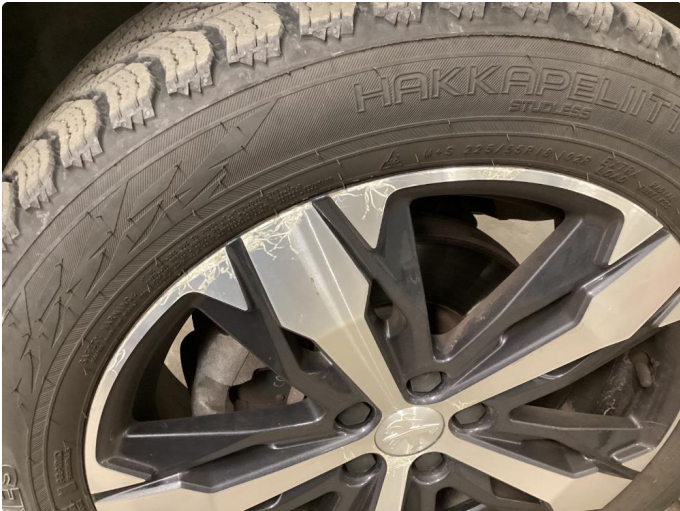
| Punkt | | Beskrivelse | Plassering |
|---|---|---|---|
| 1.1 | Dekk/Felger | påbegynnende oksidering | venstre foran - høyre bak - venstre bak |

1.1 Påbegynnende oksidering

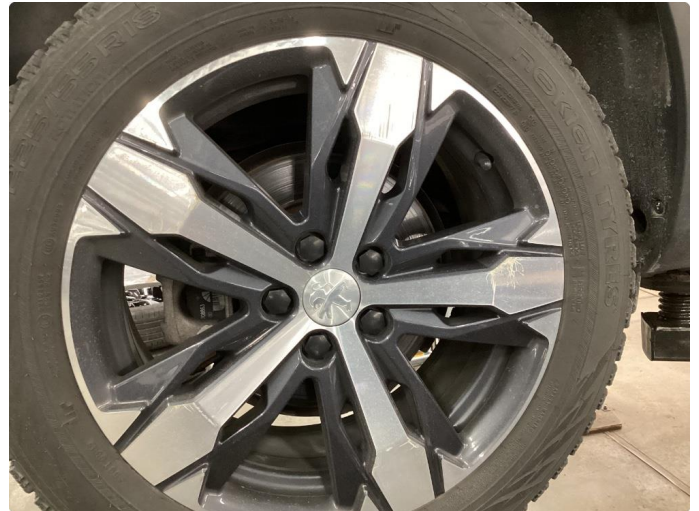
1.1 Påbegynnende oksidering

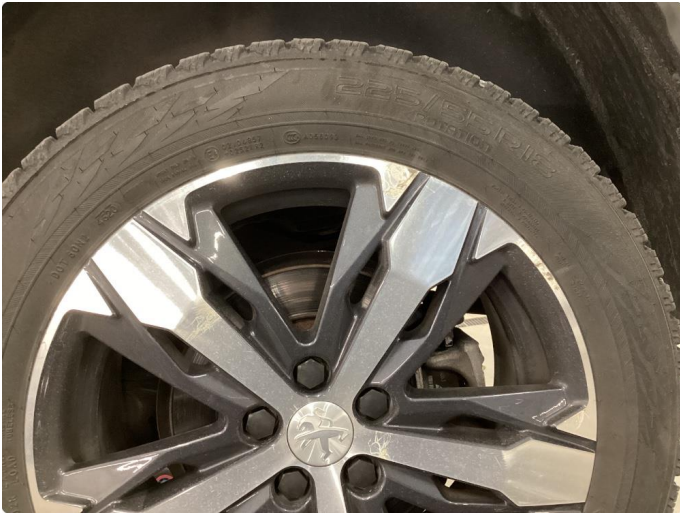
1.1 Påbegynnende oksidering

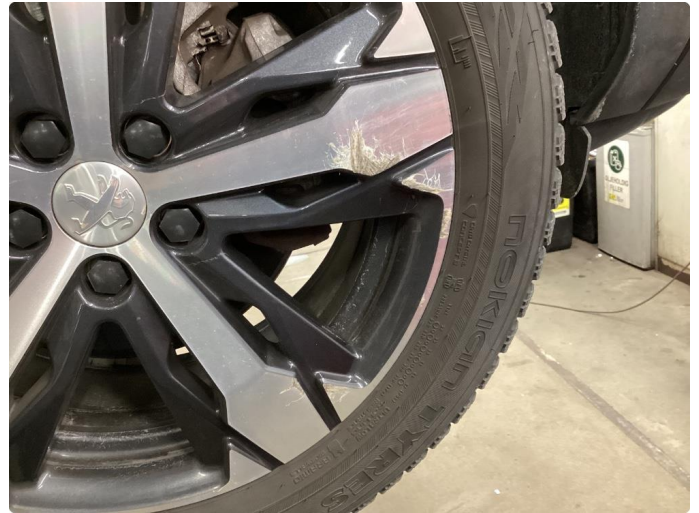
| Punkt | | Beskrivelse | Plassering |
|---|---|---|---|
| 1.2 | Dekk/Felger | kantkjørt felg | høyre foran |

1.2 Kantkjørt felg
