PEUGEOT EXPERT 144 HK MANUELL 2WD
TESTDATO: 12.03.2025
KODE: 1662961

US15565	48 963 KM	22.02.2022 Førstegang registrert	Diesel
----------------	------------------	--	---------------

NBF Tilstandsrapport er utarbeidet av Norges Bilbransjeforbund og Forbrukerrådet.

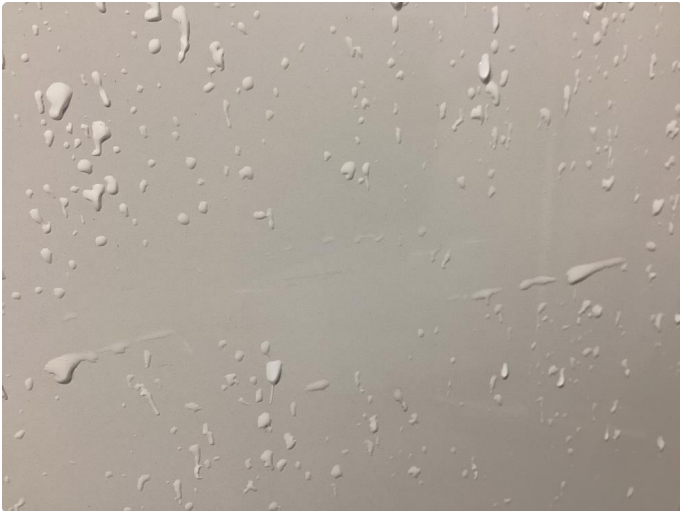
Punkt	Beskrivelse	Plassering
1. EKSTERIØR		
1.1 Lakk	øvrige feil	
1.2 Skjermer	ripe(r)	venstre bak
1.3 Dekk/Felger	skjev slitasje på vinterdekk	
1.4 Støtfanger	skrubbskade underkant	foran

1.2 Ripe(r)

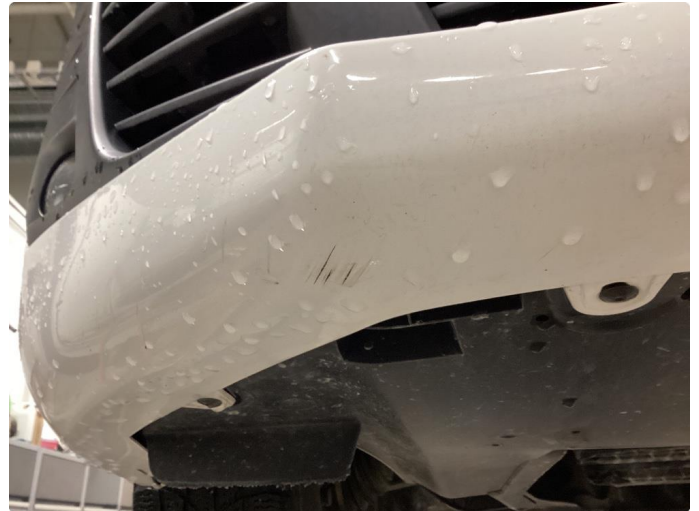
1.4 Skrubbskade underkant
