**MERCEDES-BENZ EQC 400 4MATIC 4WD**
**TESTDATO: 18.02.2025**
**KODE: 1644415**

| <b>EC53292</b> | <b>58 587 KM</b> | <b>27.05.2021</b><br>Førstegang registrert | <b>Elektrisk</b> |

NBF Tilstandsrapport er utarbeidet av Norges Bilbransjeforbund og Forbrukerrådet.

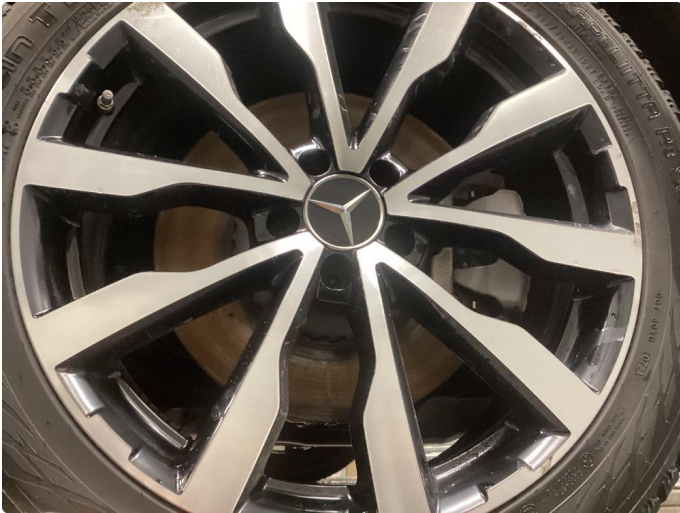
| Punkt | Beskrivelse | Plassering |
|---|---|---|
| 1.1 Lakk | lakk flasser | |

1.1 Lakk flasser

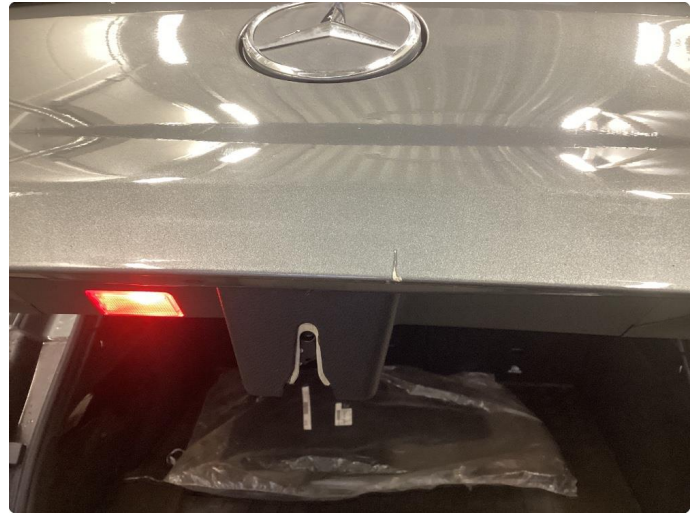
| Punkt | Beskrivelse | Plassering |
|---|---|---|
| 1.2 Bakluke | ripe(r) ned til grunning | bak |

1.2 Ripe(r) ned til grunning
