KIA EV6 4WD

TESTDATO: 22.08.2025

CHASSISNR: KNAC381CPN5078107

NBF Tilstandsrapport er utarbeidet av Norges Bilbransjeforbund og Forbrukerrådet.

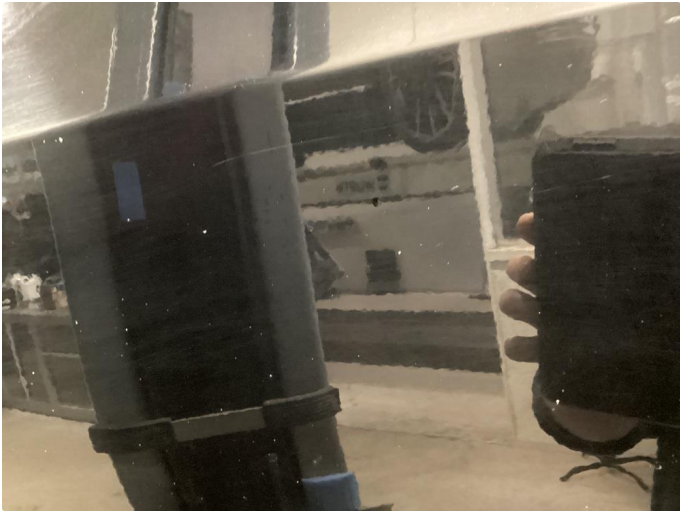
| Punkt | Beskrivelse | Plassering |
|---|---|---|
| 1.1 Dører | noe steinsprut | venstre foran - venstre bak |

1.1 Noe steinsprut

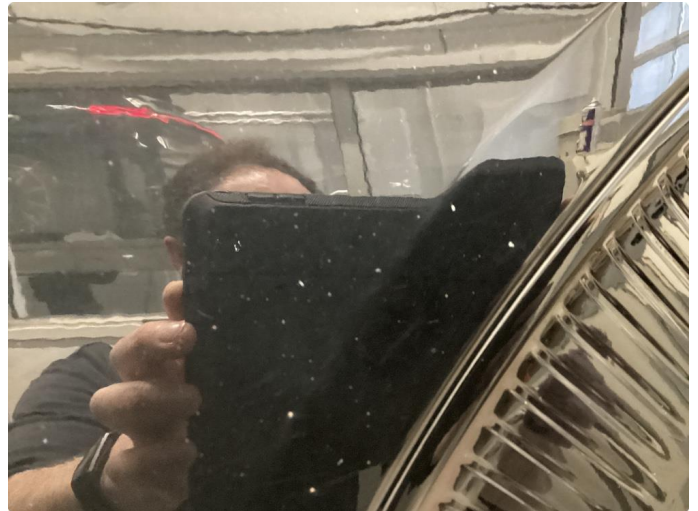
1.1 Noe steinsprut

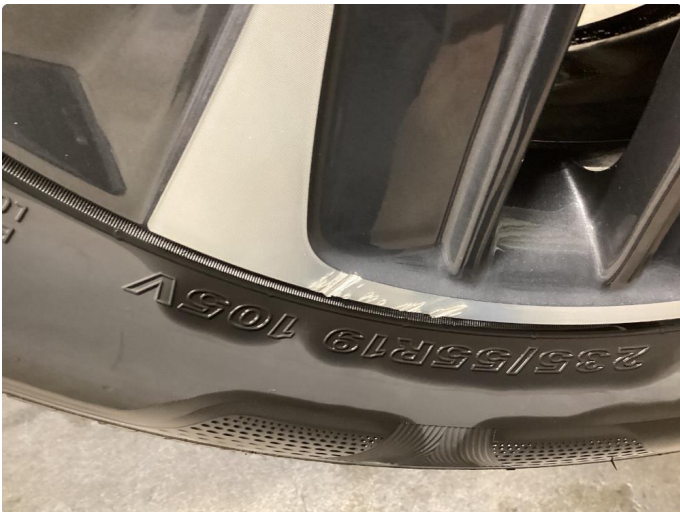
| Punkt | Beskrivelse | Plassering |
|---|---|---|
| 1.2 Dekk/Felger | kantkjørt | venstre bak |

1.2 Kantkjørt

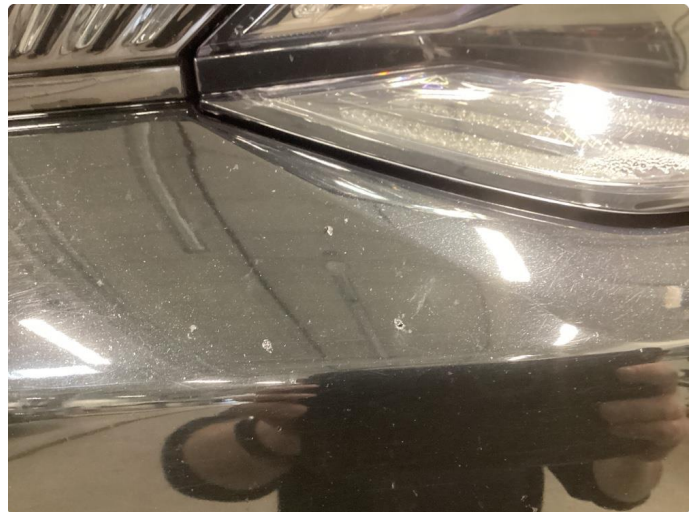
| Punkt | Beskrivelse | Plassering |
|---|---|---|
| 1.3 Støtfanger | steinsprut | foran |

1.3 Steinsprut

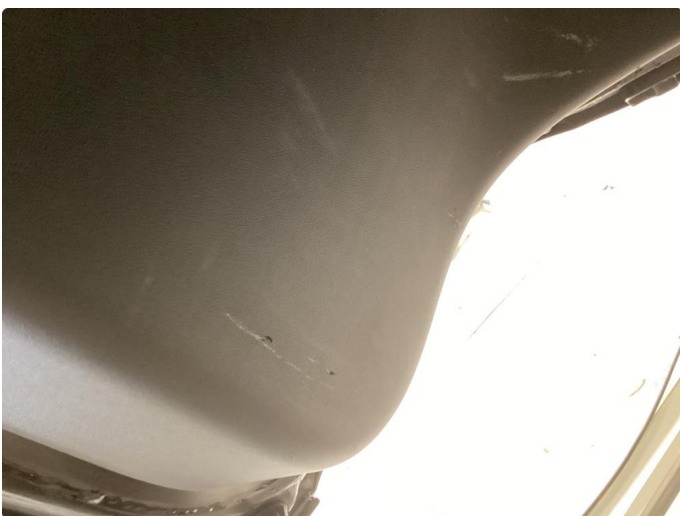
| Punkt | Beskrivelse | Plassering |
|---|---|---|
| 2.1 Teppet/bekledning | bakluketrekk rbruksmerker | |

2.1 Bakluketrekk rbruksmerker

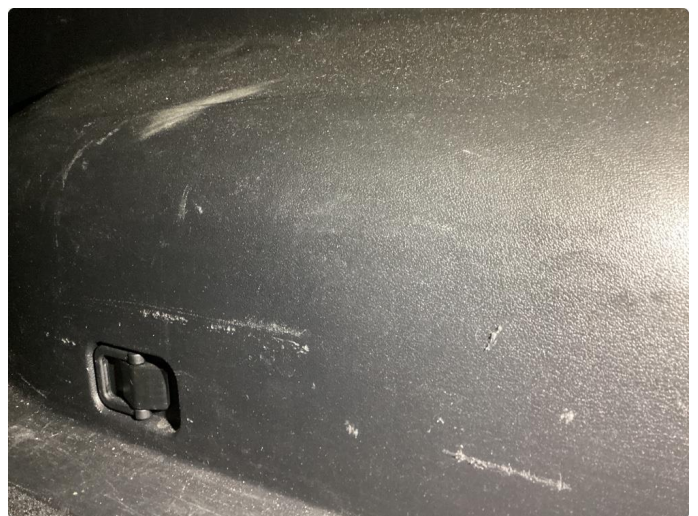
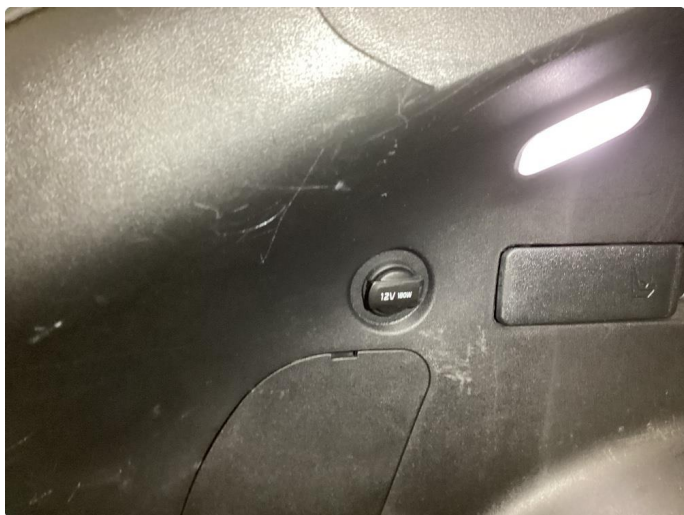
| Punkt | Beskrivelse | Plassering |
|---|---|---|
| 2.2 Deksel | Bruksmerker | begge bak |

2.2 Bruksmerker

## 2.2 Bruksmerker
