PEUGEOT 5008 131 HK AUTOMAT 2WD

TESTDATO: 12.02.2026

NBF Tilstandsrapport er utarbeidet av Norges Bilbransjeforbund og Forbrukerrådet.

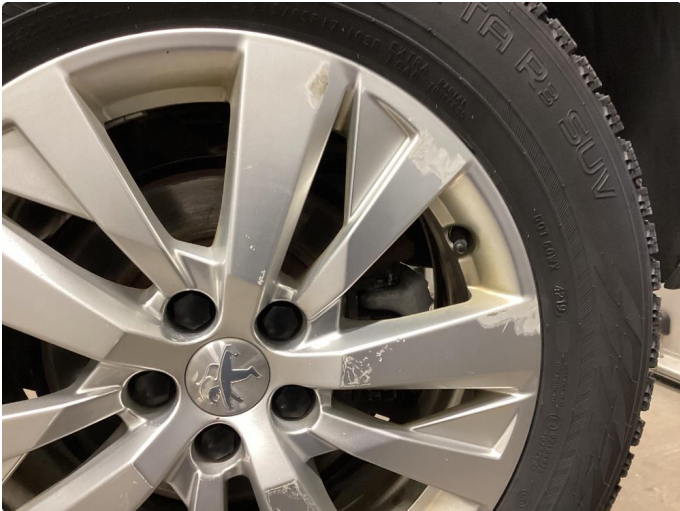
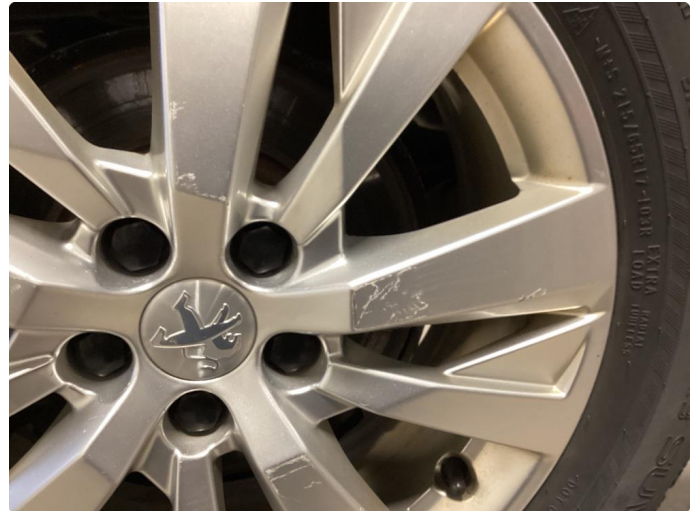
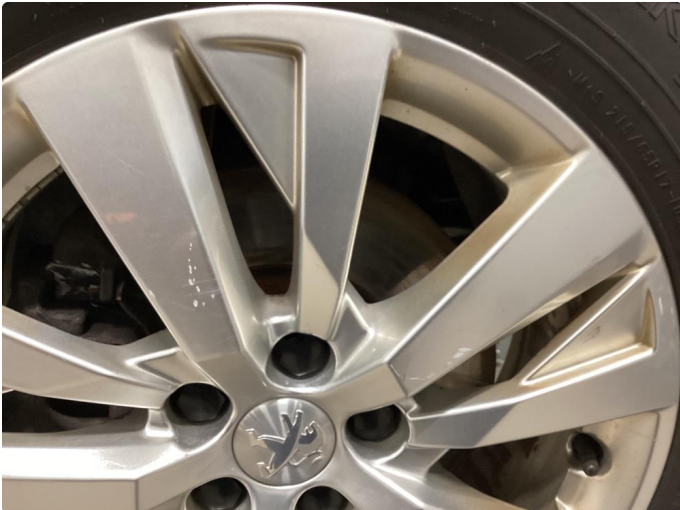
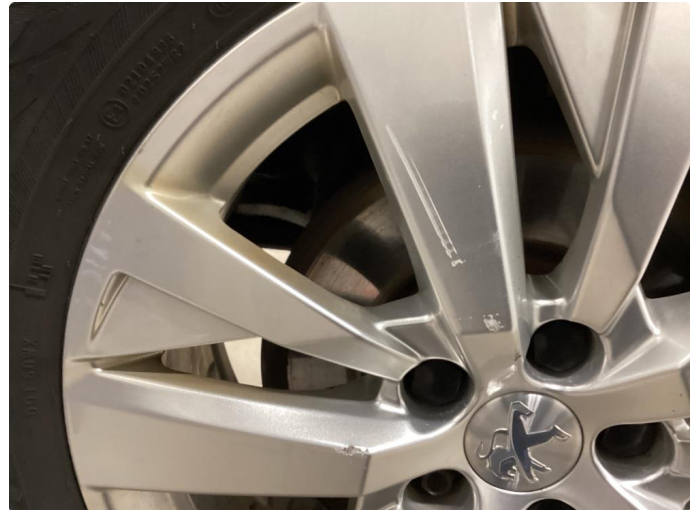
| Punkt | Beskrivelse | Plassering |
|---|---|---|
| 1.1 Dekk/Felger | Noe riper | høyre foran - venstre foran - høyre bak - venstre bak |

1.1 Noe riper

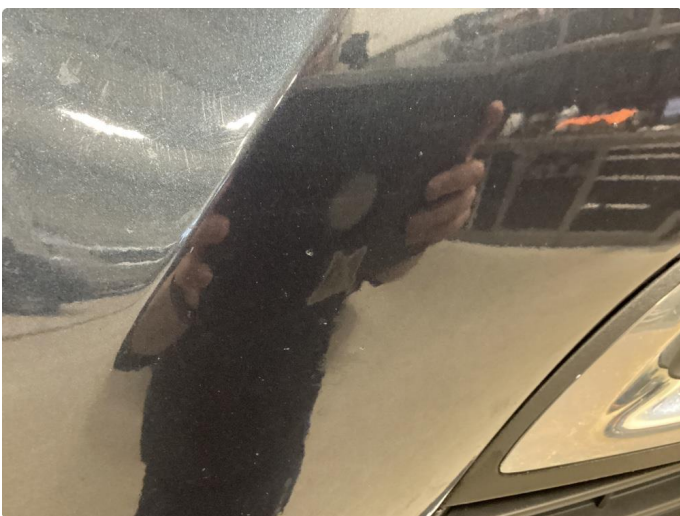
| Punkt | Beskrivelse | Plassering |
|---|---|---|
| 1.2 Støtfanger | steinsprut | foran |

1.2 Steinsprut

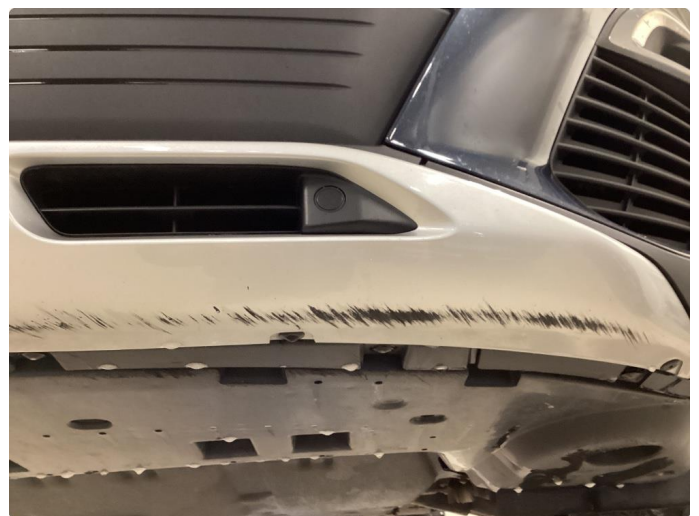
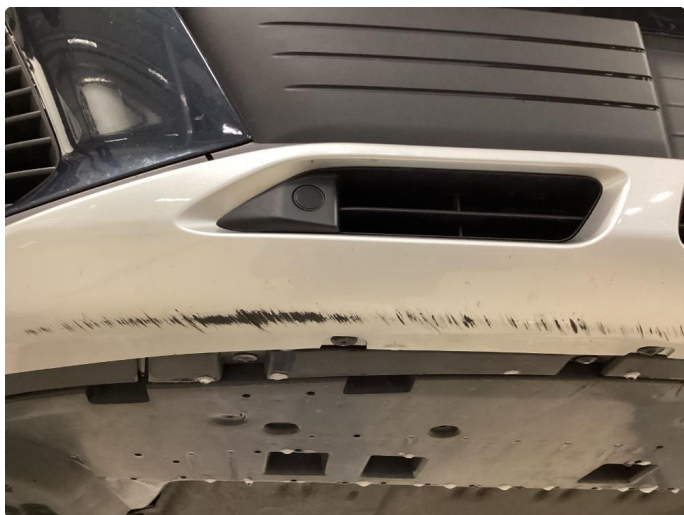
| Punkt | Beskrivelse | Plassering |
|---|---|---|
| 1.3 Støtfanger | skrubbskader underkant | foran |

1.3 Skrubbskader underkant

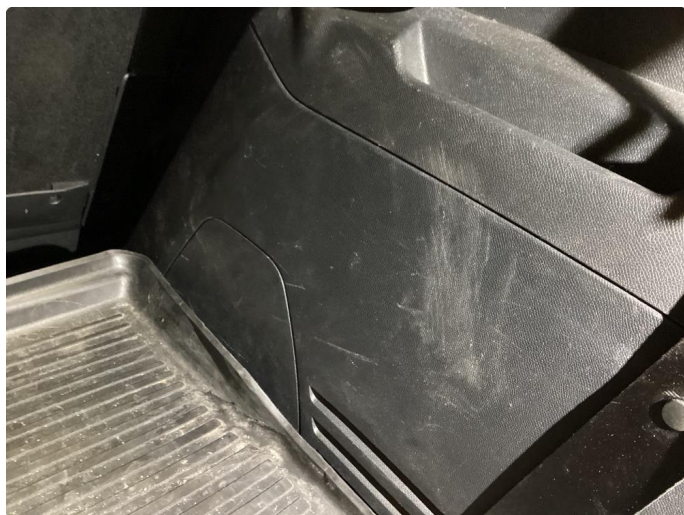
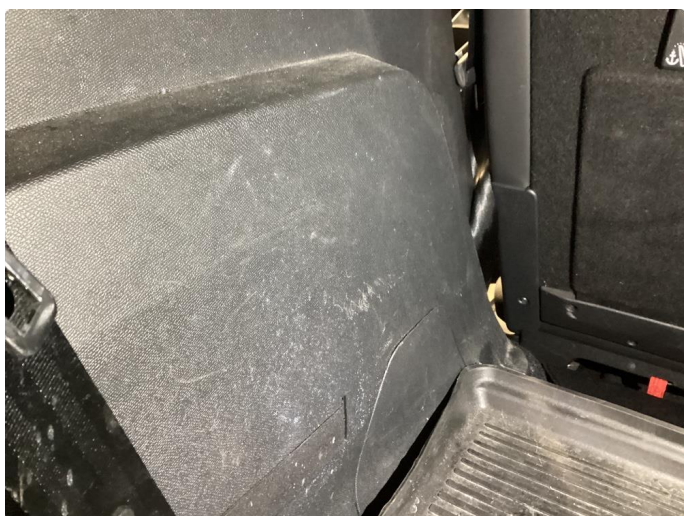
| Punkt | Beskrivelse | Plassering |
|---|---|---|
| 2.1 Deksel | Bruksmerker | |

2.1 Bruksmerker
