MERCEDES-BENZ C 300 DE 2WD

TESTDATO: 03.11.2025

CHASSISNR: W1K2052131G076794

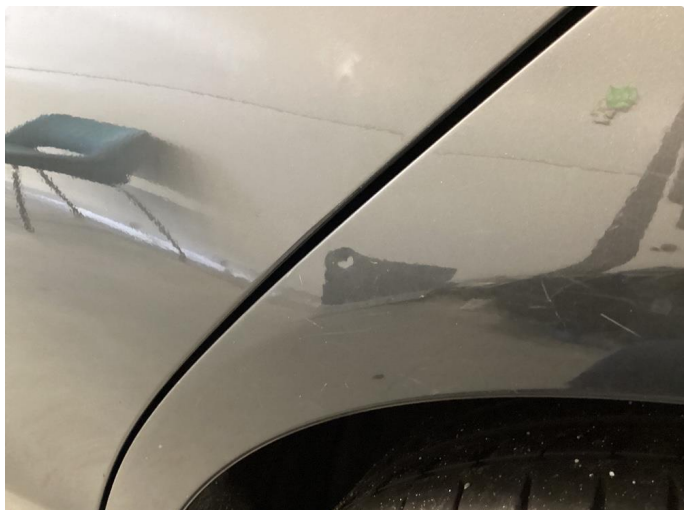
| Punkt | | Beskrivelse | Plassering |
|---|---|---|---|
| 1.1 | Skjermer | p-bulk | venstre bak |

1.1 P-bulk

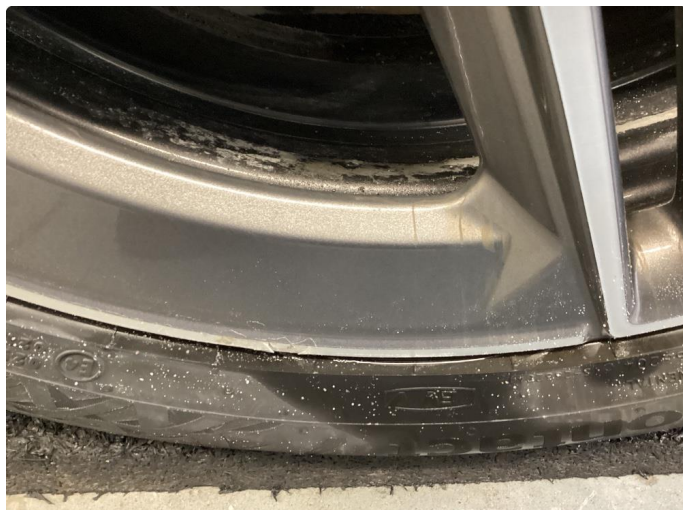
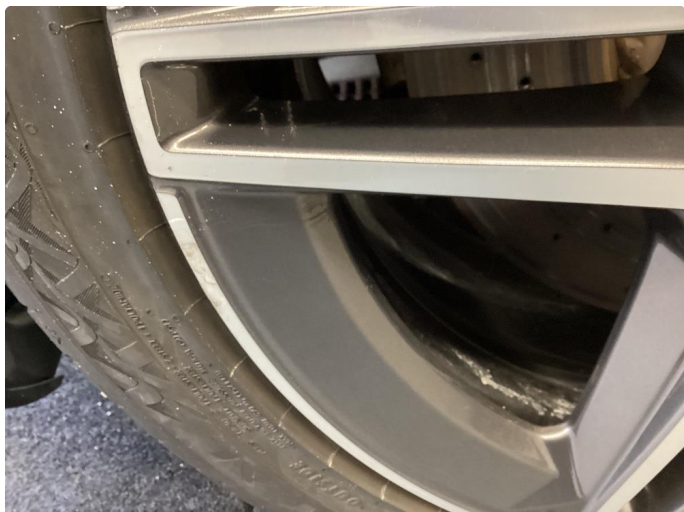
| Punkt | | Beskrivelse | Plassering |
|---|---|---|---|
| 1.2 | Dekk/Felger | Kantkjørt | høyre foran - venstre foran |

1.2 Kantkjørt

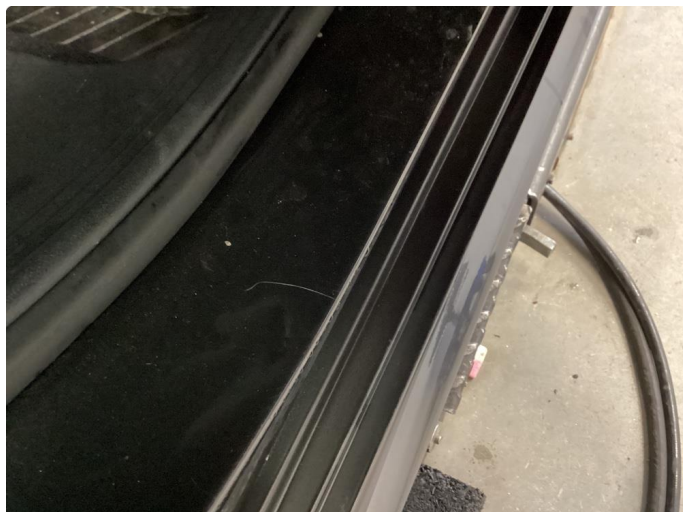
| Punkt | | Beskrivelse | Plassering |
|---|---|---|---|
| 1.3 | Døråpning | Bruksmerke | høyre bak - venstre bak |

1.3 Bruksmerke

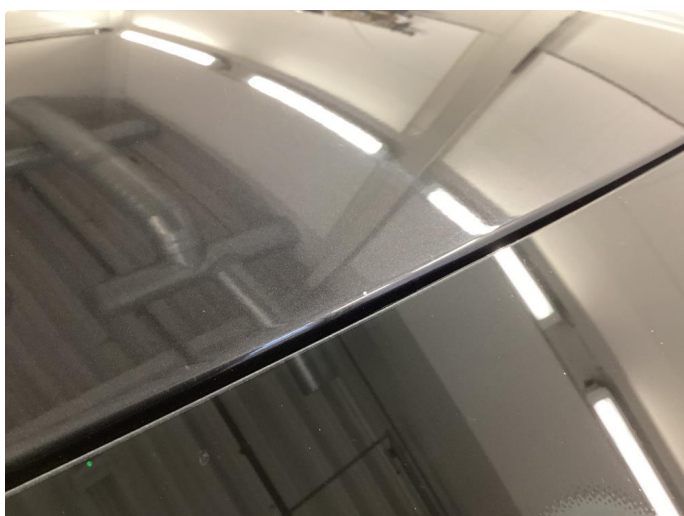
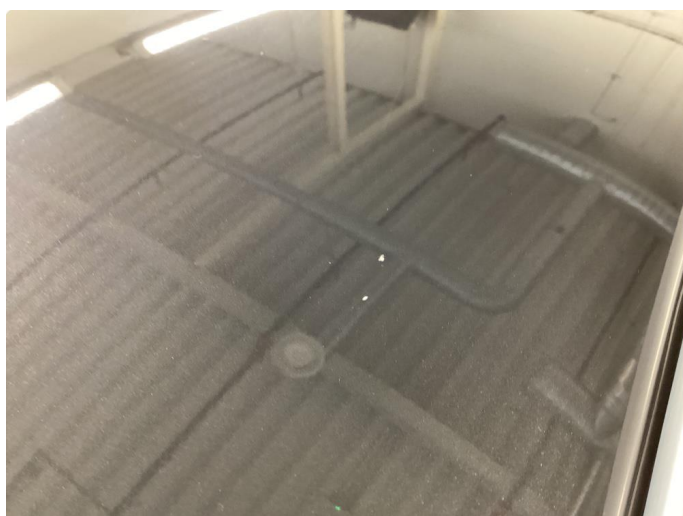
| Punkt | | Beskrivelse | Plassering |
|---|---|---|---|
| 1.4 | Tak | steinsprut | foran |

1.4 Steinsprut
