HYUNDAI TUCSON / NX4E 4WD

TESTDATO: 03.09.2026

CHASSISNR: TMAJE812DNJ097576

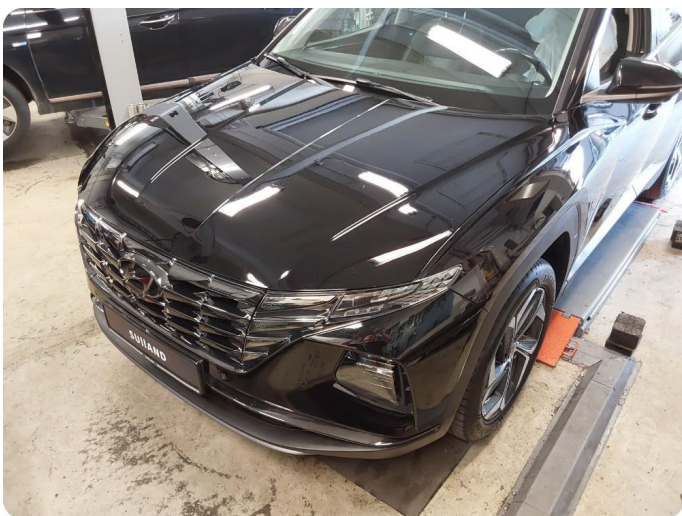
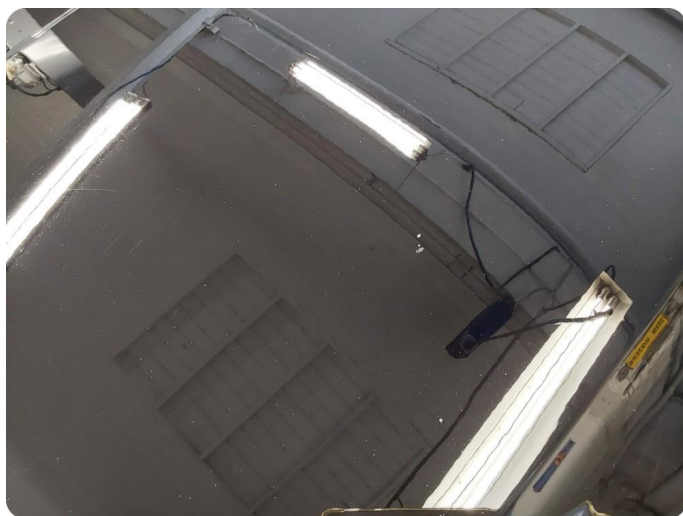
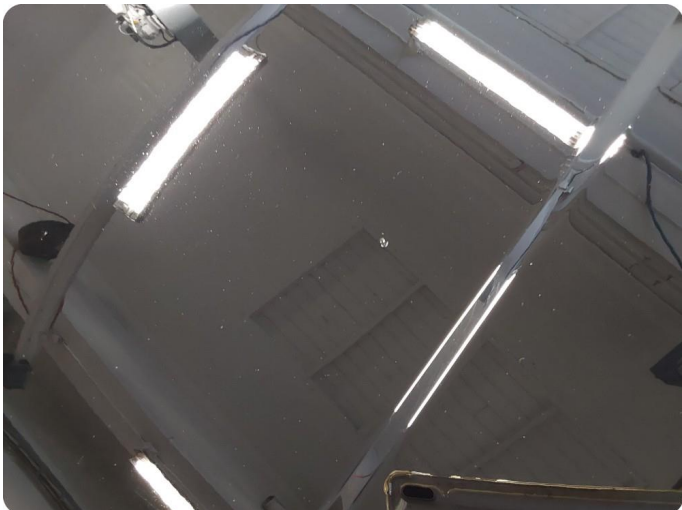
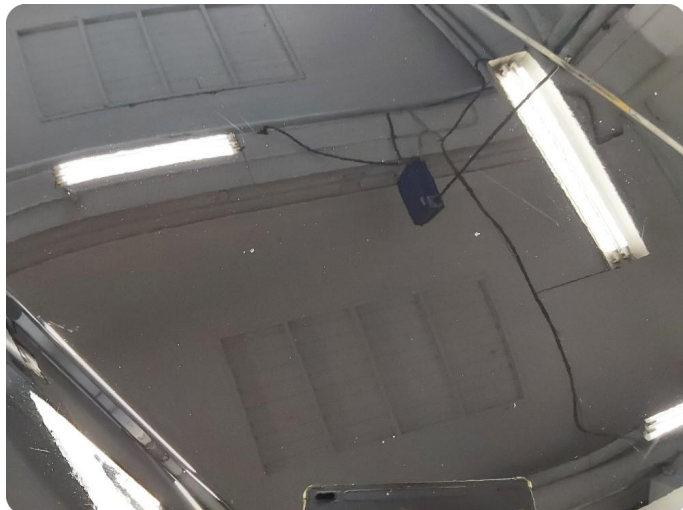
| PUNKT | BESKRIVELSE | PLASSERING | PÅKOST |
|---|---|---|---|
| 1.1 Panser | Steinsprut. Noe steinsprut på panser | | |

1.1 Steinsprut  
Noe steinsprut på panser

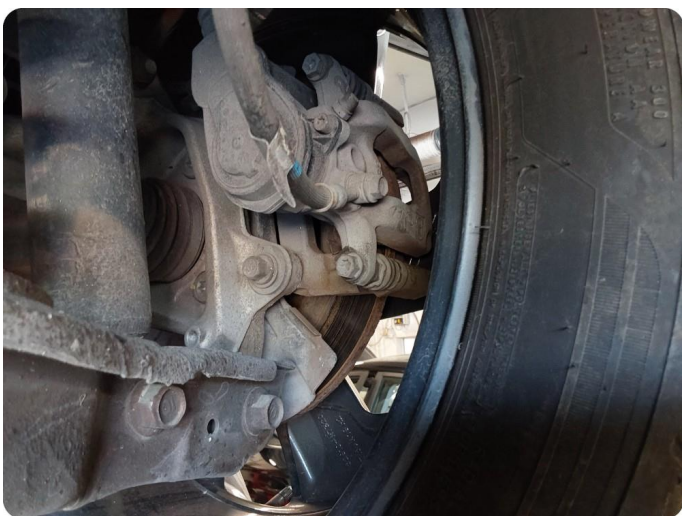
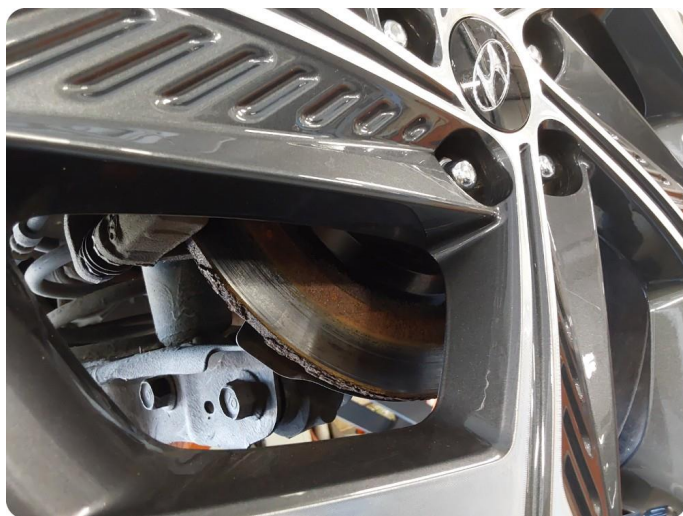
| PUNKT | BESKRIVELSE | PLASSERING | PÅKOST |
|---|---|---|---|
| 2.1 Skiver | Rust. Rust på bremseskiver høyre bak, bør byttes | | |

2.1 Rust  
Rust på bremseskiver høyre bak, bør byttes
