MAZDA MAZDA CX-3 / DJ1 105 HK MANUELL 2WD

CHASSISNR: JMZDK6WS610113013

Testen er en vurdering av kjøretøyets tilstand på testtidspunktet.

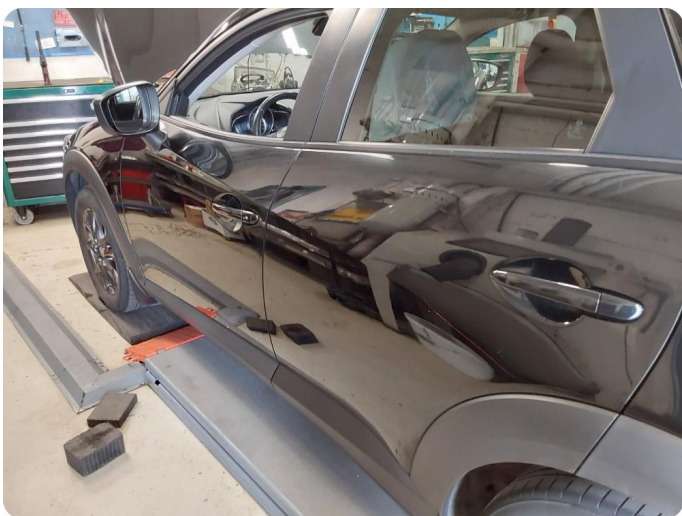
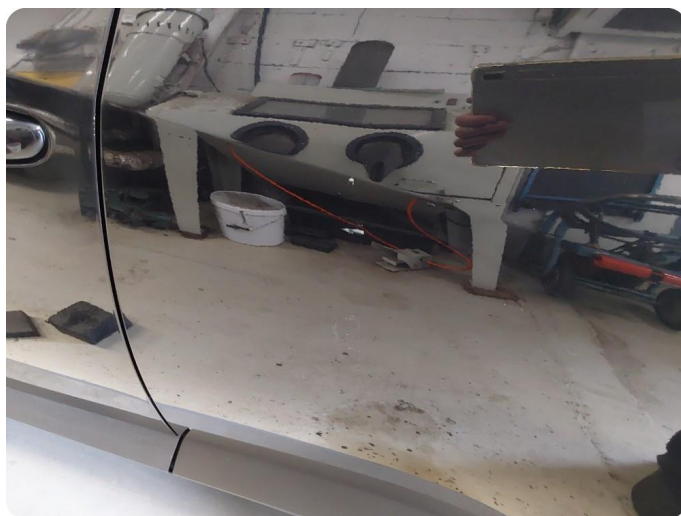
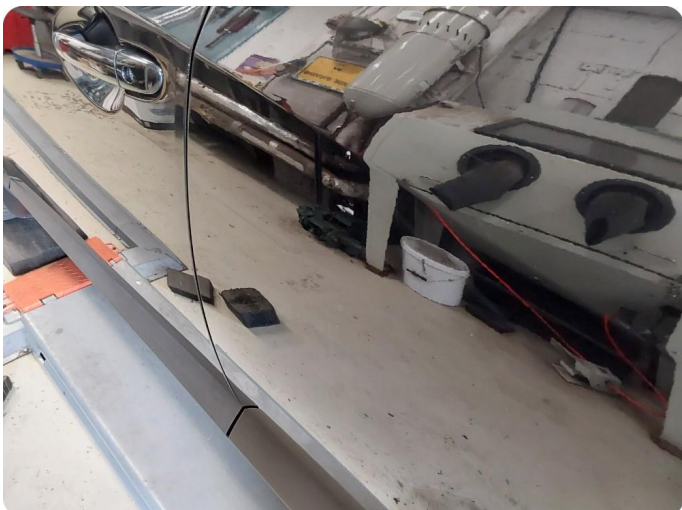
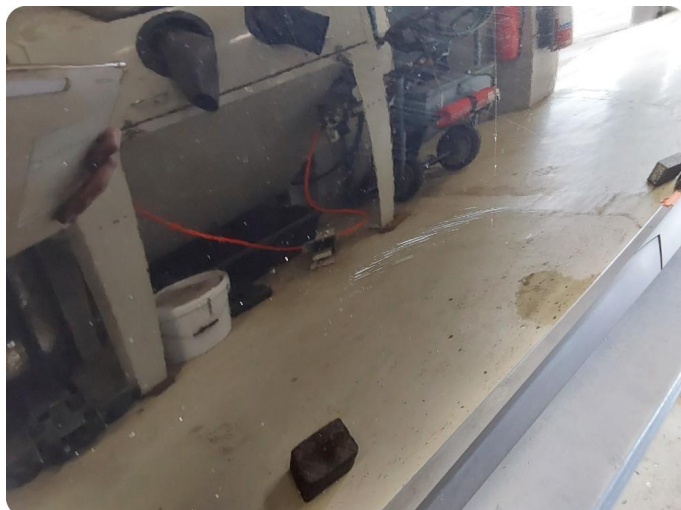
| PUNKT | BESKRIVELSE | PLASSERING | PÅKOST |
|---|---|---|---|
| 1.1 Dører | Bulk. Noe riper og p- bulker begge dører venstre side | | |

1.1 Bulk  
Noe riper og p- bulker begge dører venstre side

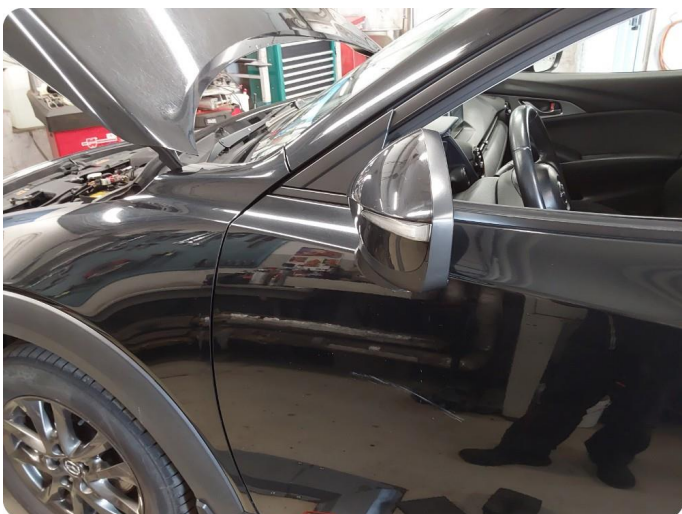
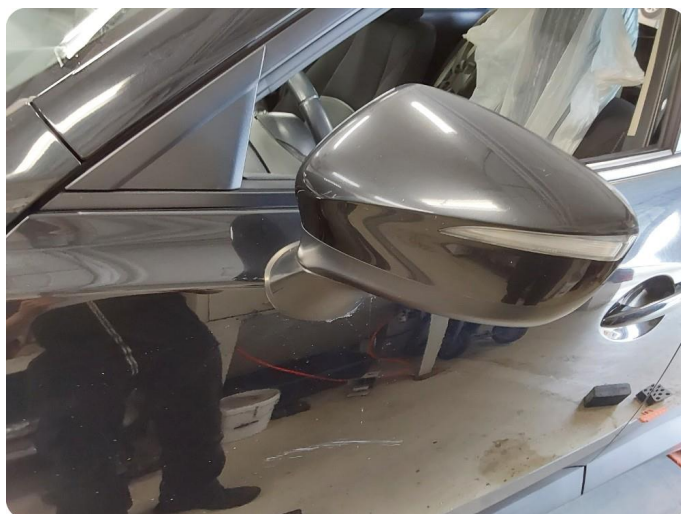
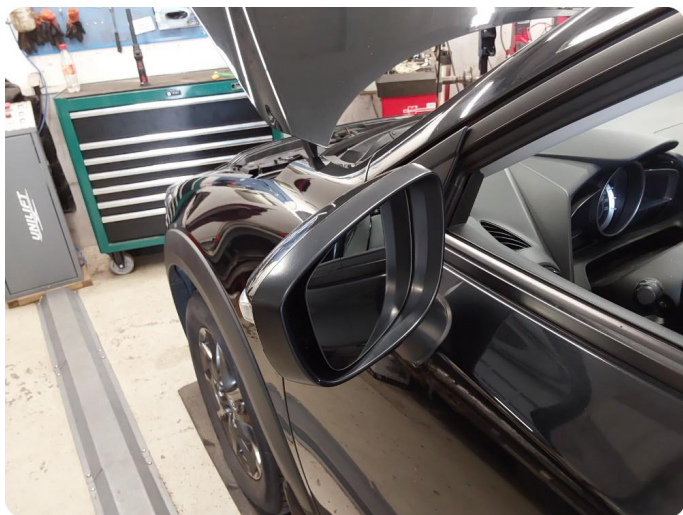
| PUNKT | BESKRIVELSE | PLASSERING | PÅKOST |
|---|---|---|---|
| 1.2 Speil | Defekt innfelling. Defekt innfelling venstre speil | | |

1.2 Defekt innfelling  
Defekt innfelling venstre speil
