VOLVO XC90 4WD
TESTDATO: 13.01.2025
KODE: 1611868

NBF Tilstandsrapport er utarbeidet av Norges Bilbransjeforbund og Forbrukerrådet.

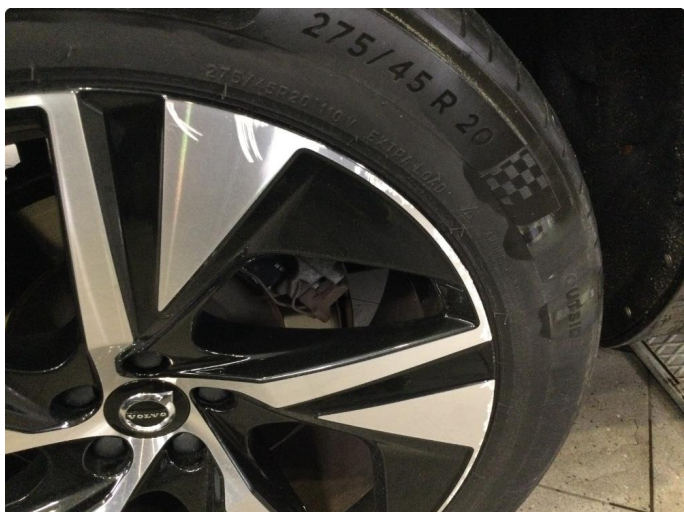
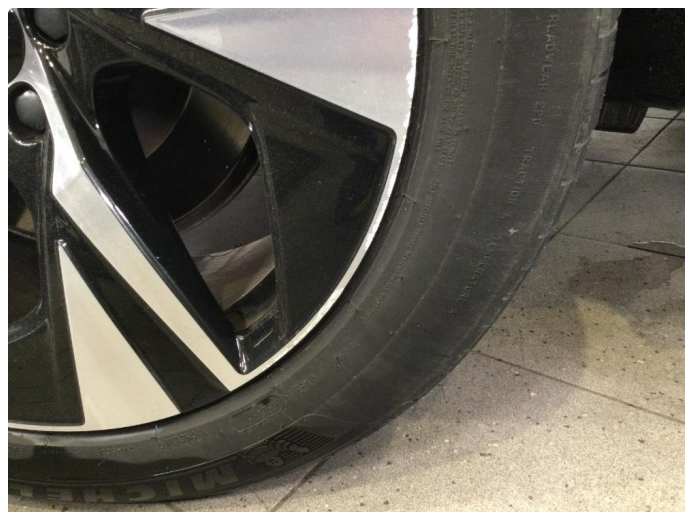
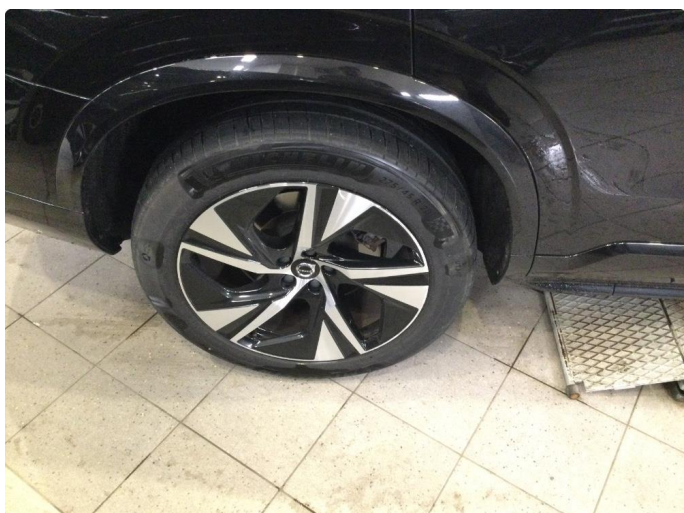
Punkt	Beskrivelse	Plassering
1. EKSTERIØR		
1.1 Dekk/Felger	kantkjørt felg	høyre bak
1.2 Dekk/Felger	kantkjørt felg	høyre foran

1.1 Kantkjørt felg

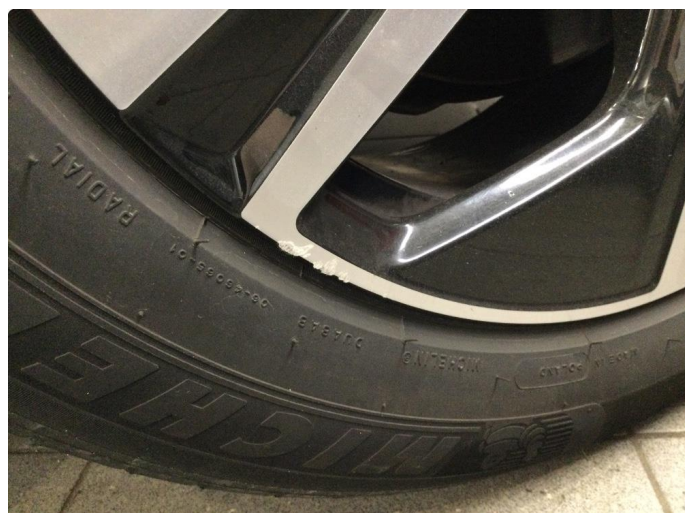
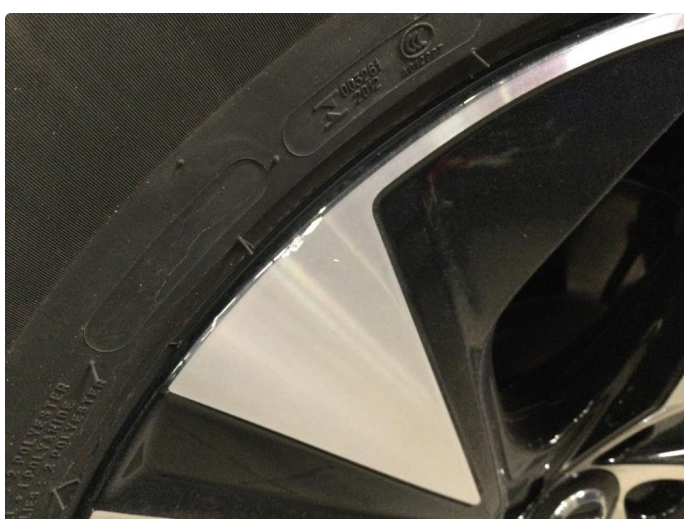
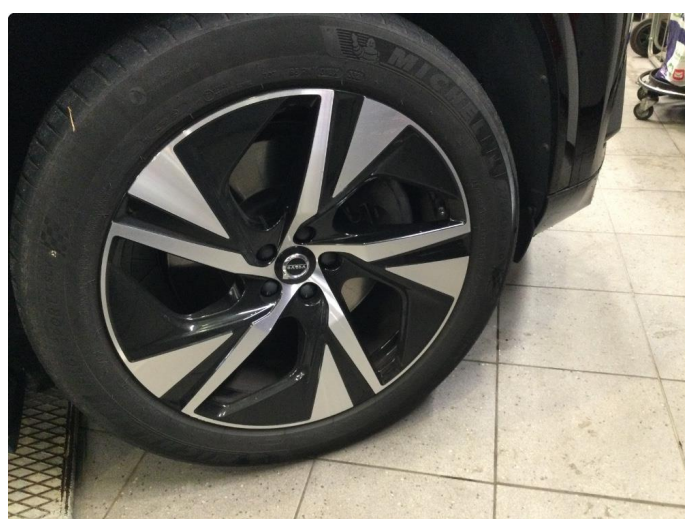
1.2 Kantkjørt felg
