**VOLVO V70 163 HK AUTOMAT 2WD**
**TESTDATO: 29.01.2026**
**KODE: 1938431**

**DP28665**

NBF Tilstandsrapport er utarbeidet av Norges Bilbransjeforbund og Forbrukerrådet.

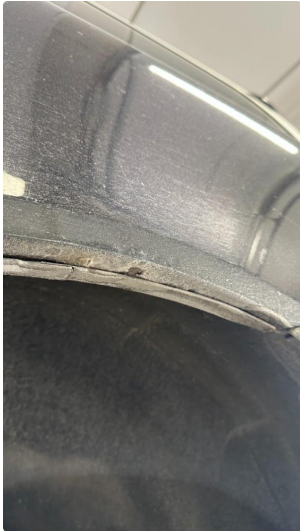
| Punkt | | Beskrivelse | Plassering |
|---|---|---|---|
| 1.1 | Skjermer | rust | venstre bak |

1.1 Rust

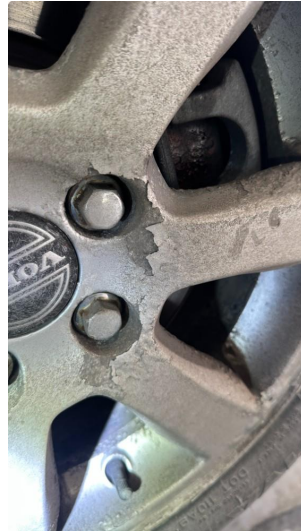
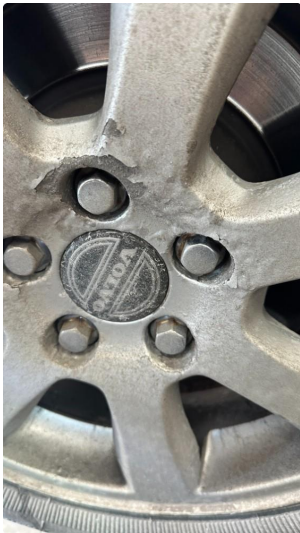
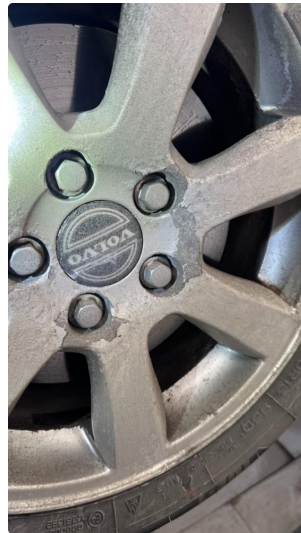
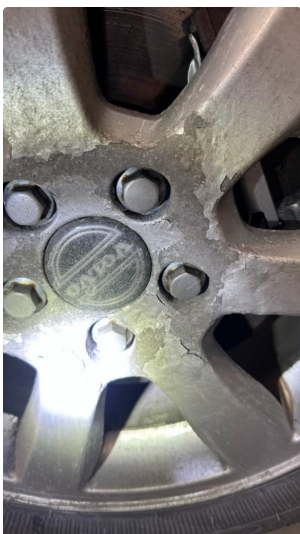
| Punkt | | Beskrivelse | Plassering |
|---|---|---|---|
| 1.2 | Dekk/Felger | betydelig oksidering | alle |

1.2 Betydelig oksidering
