**PEUGEOT 208 / U 2WD**
**TESTDATO: 08.06.2026**
**KODE: 1986518**

<b>EF75749</b>

NBF Tilstandsrapport er utarbeidet av Norges Bilbransjeforbund og Forbrukerrådet.

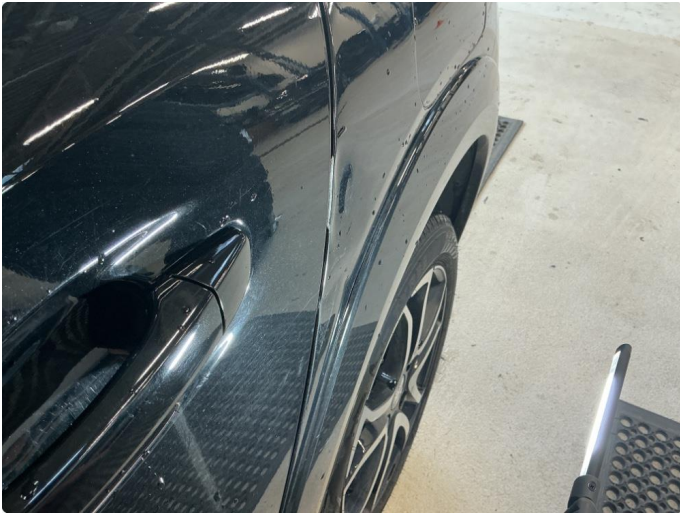
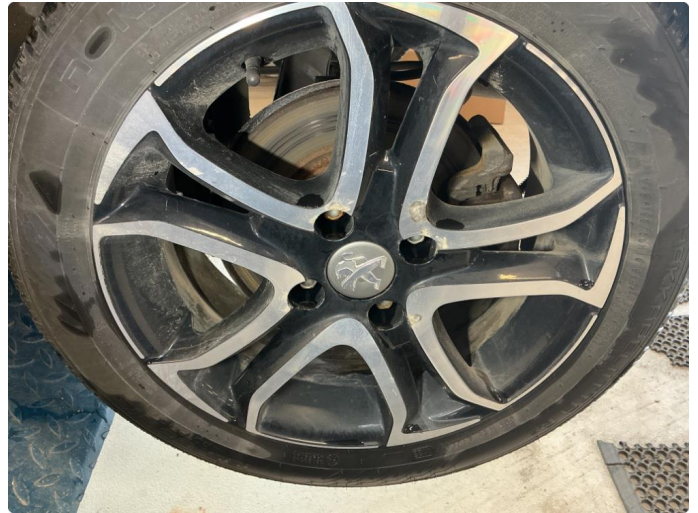
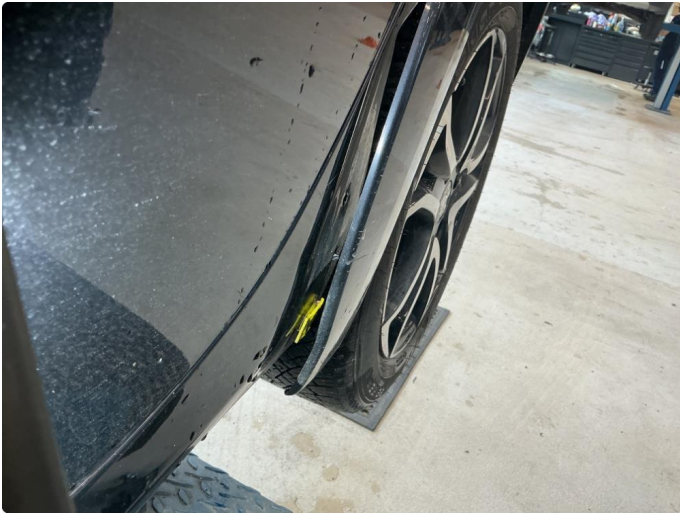
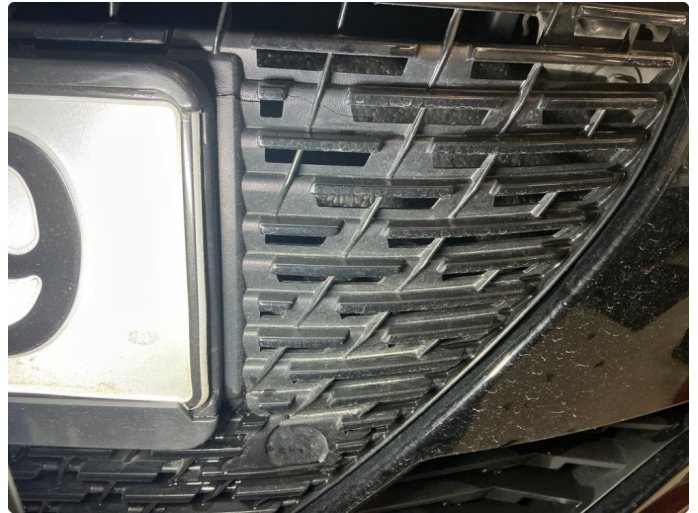
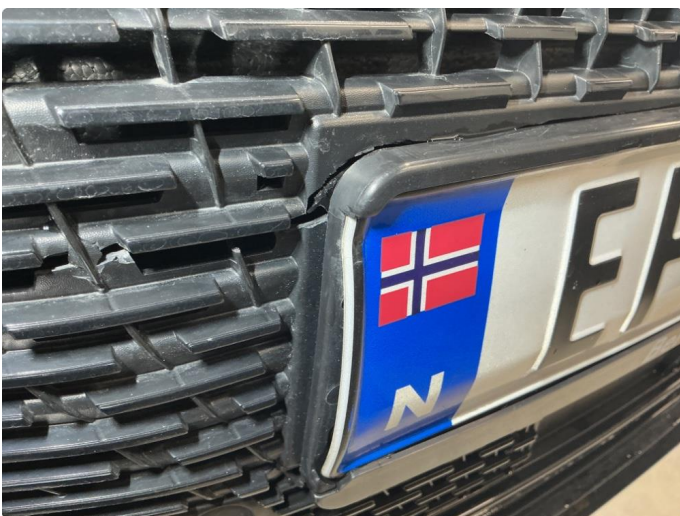
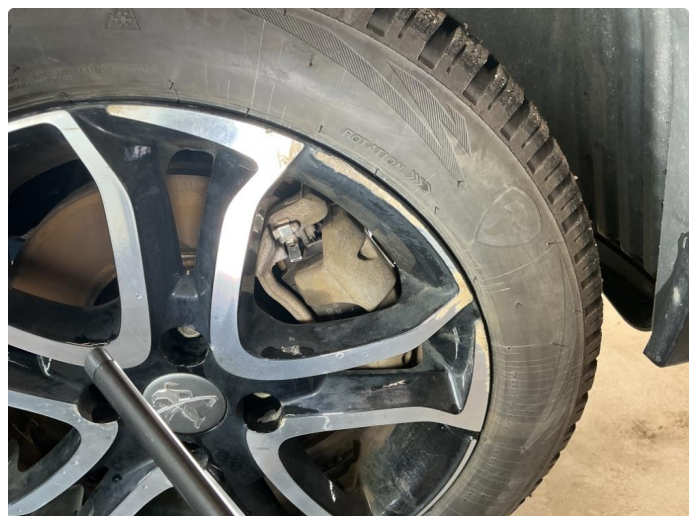
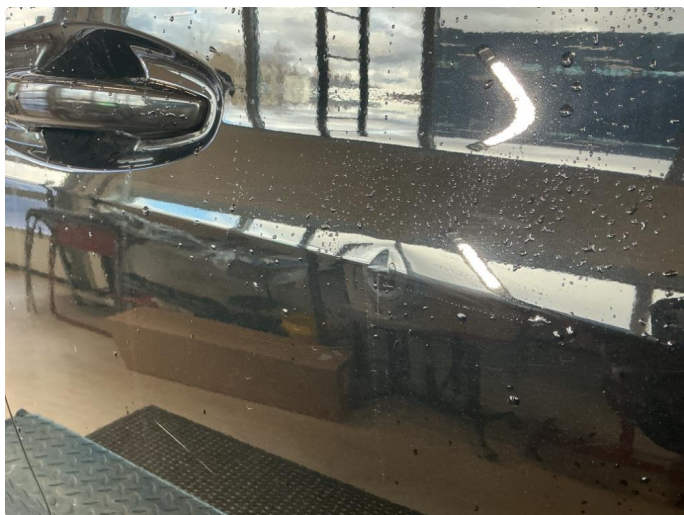
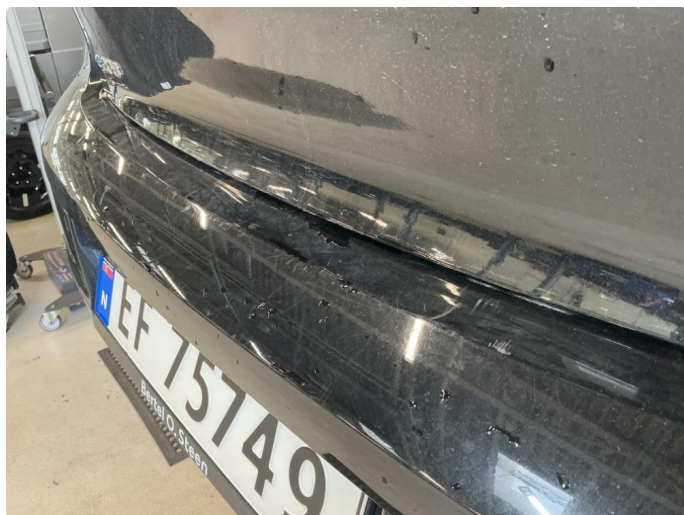
Punkt	Beskrivelse	Plassering
<b>1. EKSTERIØR</b>		
1.1 Dører	Bulk med lakk skade på høyre fordør - rettes og pensles.	
1.2 Dekk/Felger	En stykk kantkjørt felg på vinterhjul sett -	
1.3 Dekk/Felger	En felg på vinterhjul sett har oksidert
