**MERCEDES-BENZ EQB 4X4**
**TESTDATO: 04.11.2024**
**KODE: 1556163**

<b>EF10863</b>	<b>28 153 KM</b>	<b>21.12.2022</b> Førstegang registrert	<b>Elektrisitet</b>
----------------	------------------	--	---------------------

NBF Tilstandsrapport er utarbeidet av Norges Bilbransjeforbund og Forbrukerrådet.

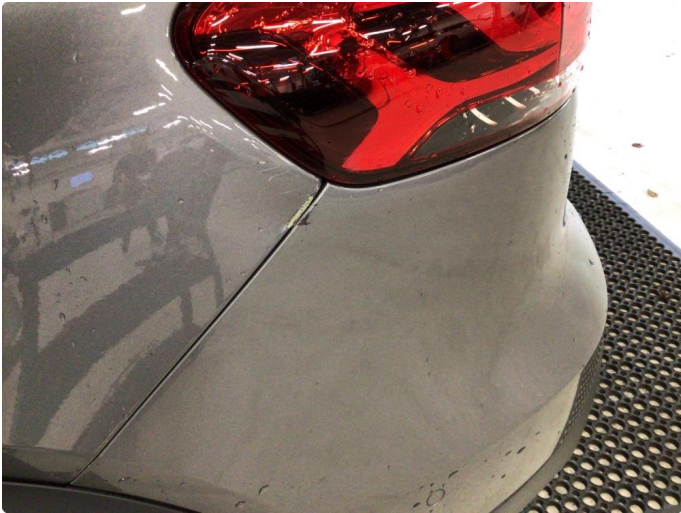
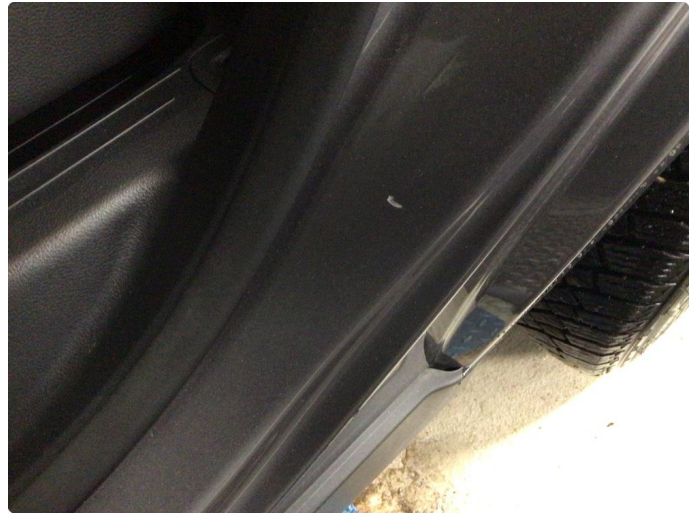
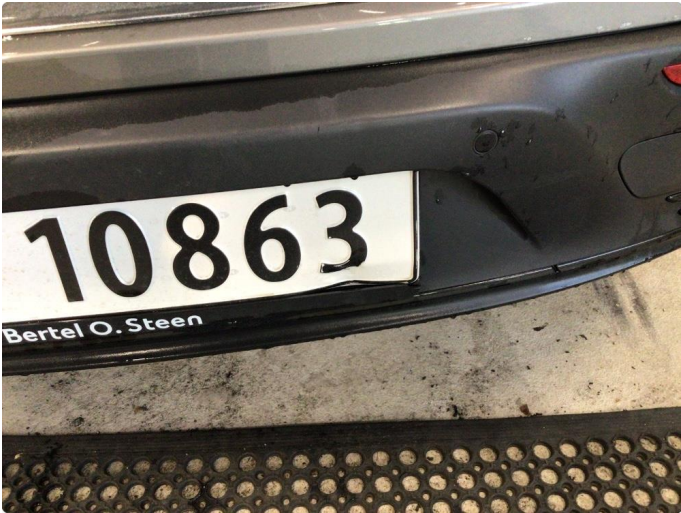
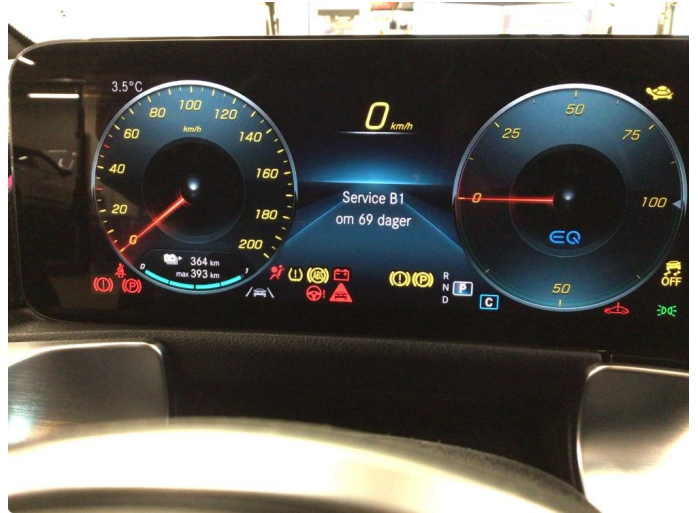
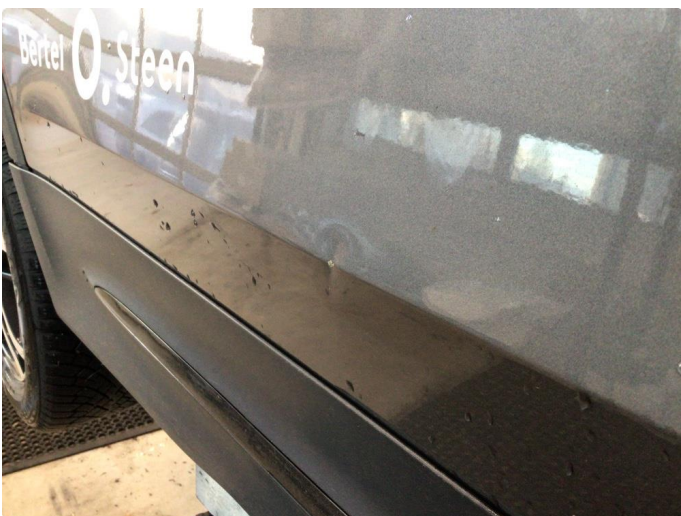
Punkt	Beskrivelse	Plassering
<b>1. EKSTERIØR</b>		
1.1 Dører	Bulk med lakkskade på høyre bakdør - rettes og pensles	
1.2 Skjermer	Skade på venstre bakskjerm, støtfanger og baklykt - rettes og lakkeres og baklykt skiftes	
1.3 Døråpning	Ripe i døråpning til venstre bakdør - etter belte - pensles	
<b>2. MOTOR</b>		
2.1 Service	trenger service - B1 - innen 69 dager
