KIA XCEED 2WD
TESTDATO: 03.12.2024
KODE: 1577931

AS63889	90 368 KM	13.11.2020 Førstegang registrert	Bensin hybrid - Ladbar hybrid
----------------	------------------	--	---

NBF Tilstandsrapport er utarbeidet av Norges Bilbransjeforbund og Forbrukerrådet.

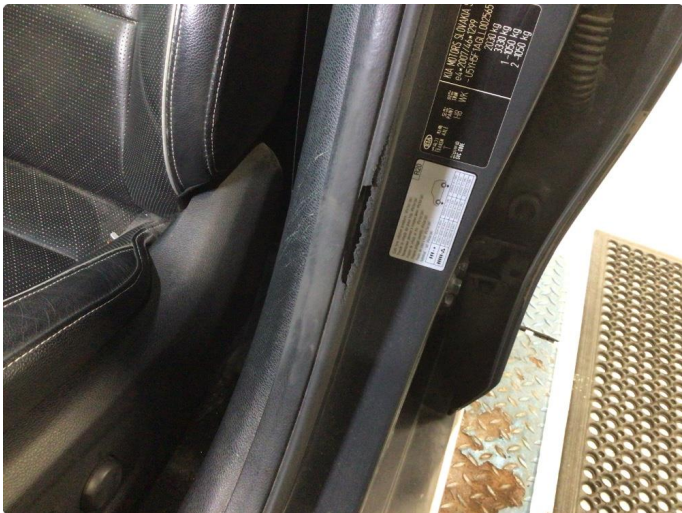
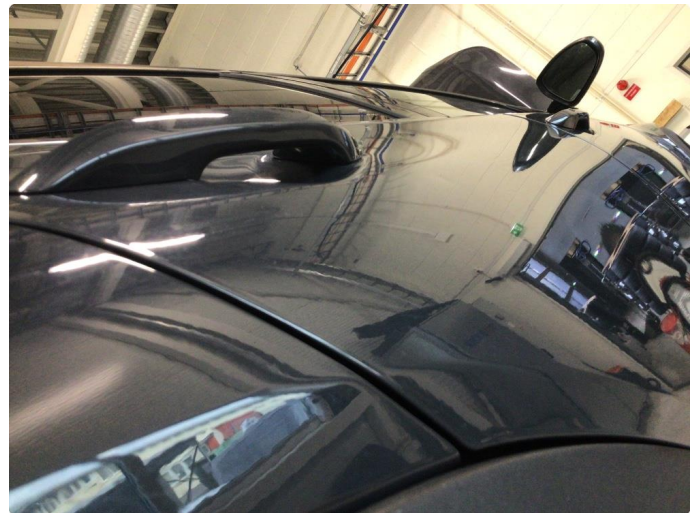
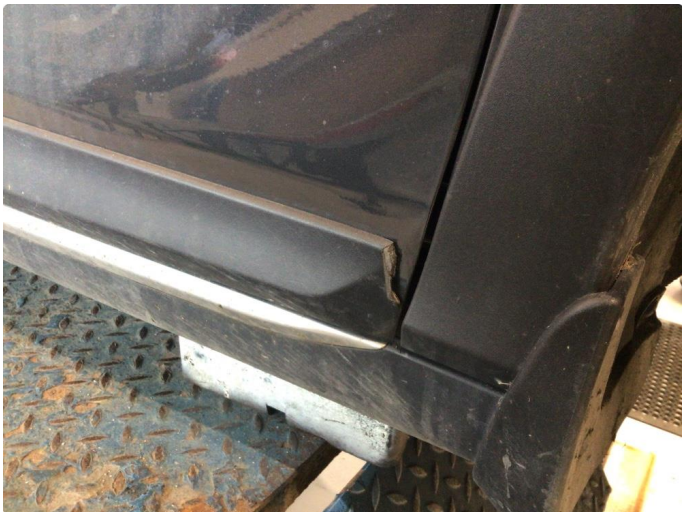
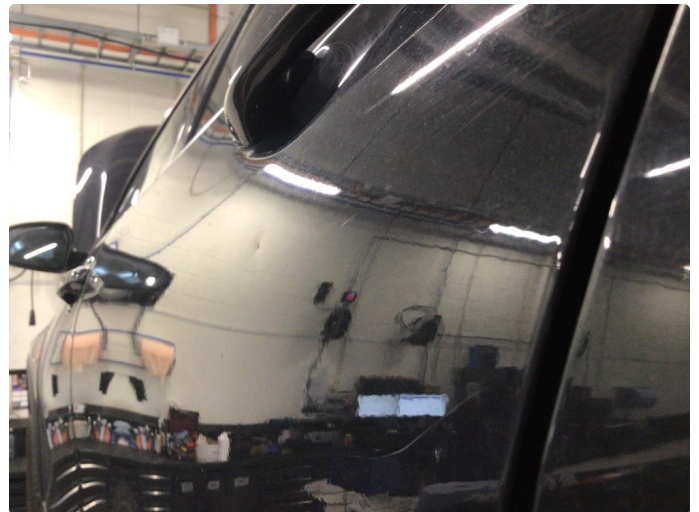
Punkt	Beskrivelse	Plassering
1. EKSTERIØR		
1.1 Dører	Dørpakning skadet til venstre fordør - skiftes	
1.2 Dører	Skadet list i nedkant utvendig på høyre fordør -
