KIA SOUL 2WD

TESTDATO: 03.12.2025

ED55118

## OPPSUMMERT STATUS PÅ KJØRETØY

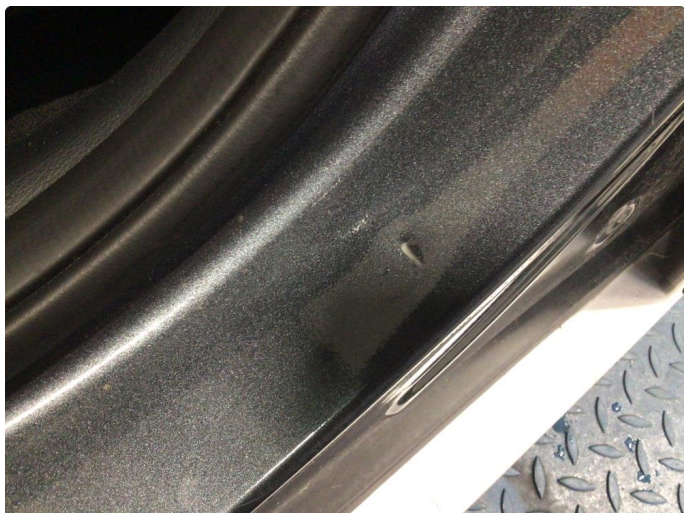
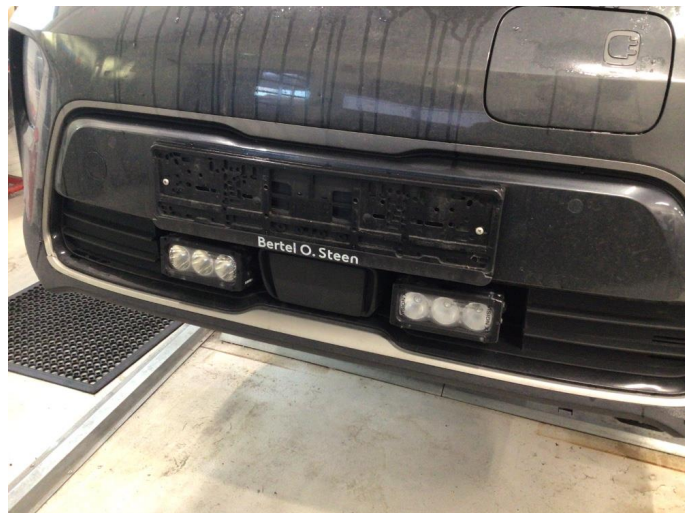
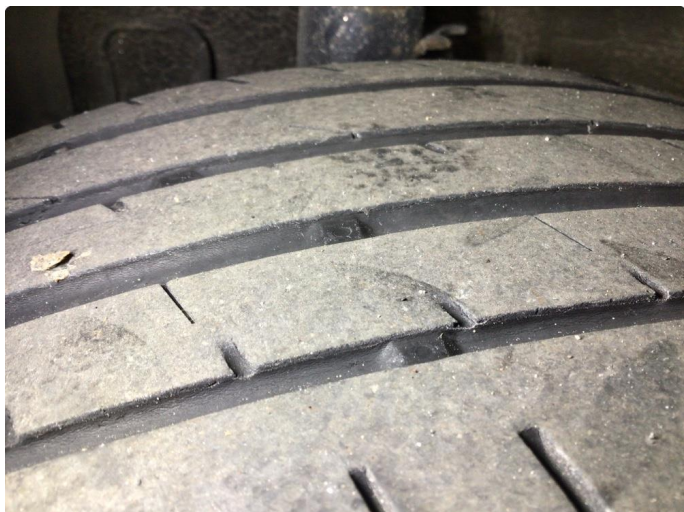
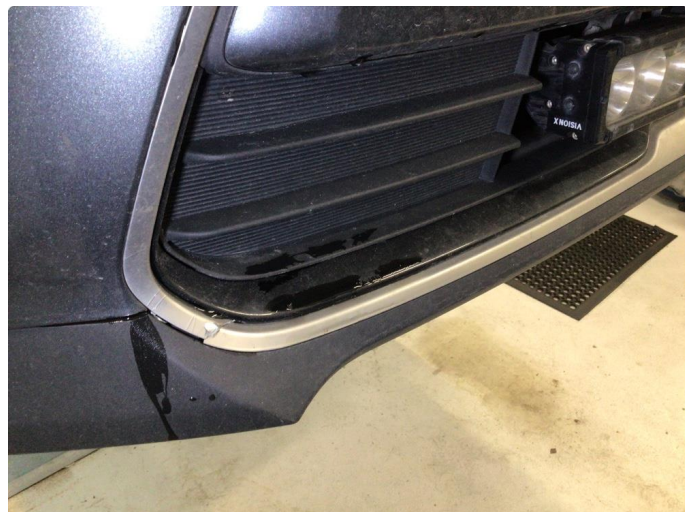
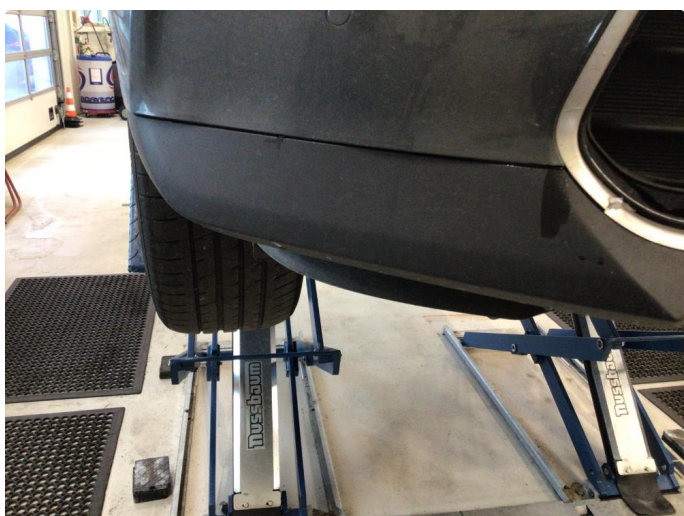
| Punkt | | Beskrivelse | Plassering |
|---|---|---|---|
| 1.1 | Dekk/Felger | Lite mønster på 1 stykk sommerdekk - 2 stykk skiftes - sommerdekk. | |
| 1.2 | Frontvindu | Steinsprut i frontrute - nedkant venstre side - repareres. | |
