**PEUGEOT E-EXPERT FORHJULSDRIFT**
**TESTDATO: 30.10.2024**
**KODE: 1552309**

<b>EC57934</b>	<b>70 674 KM</b>	<b>14.05.2021</b> Førstegang registrert	<b>Elektrisitet</b>
----------------	------------------	--	---------------------

<b>CHASSISNR:</b> VF3V1ZKXZMZ048218	<b>BRUKTIMPORT:</b> Nei
<b>KJØRETØY:</b> Varebil	<b>FRIST FOR PKK:</b> 14.05.2025

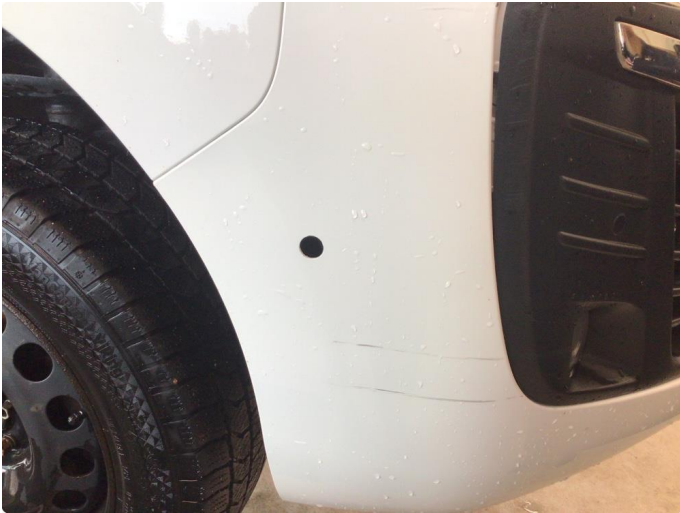
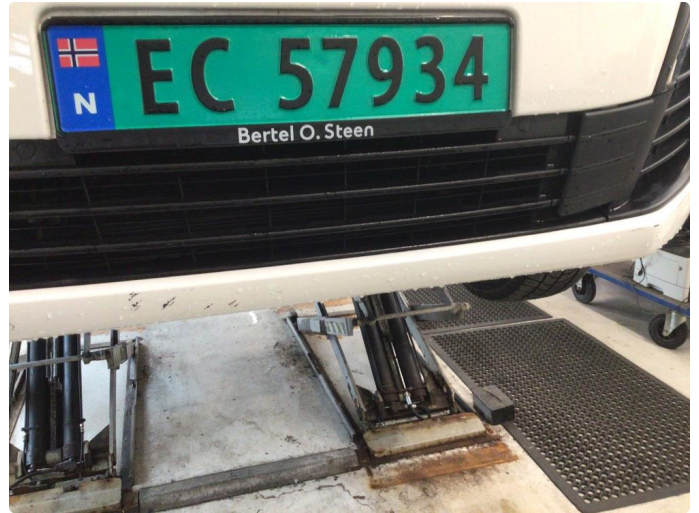
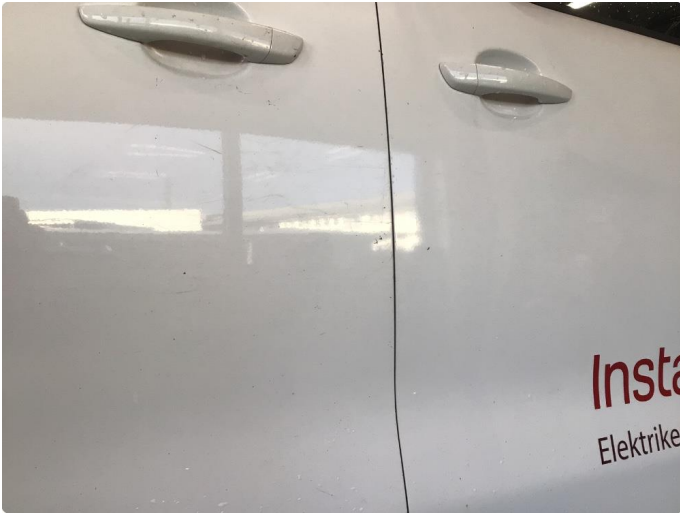
Punkt	Beskrivelse	Plassering
<b>1. EKSTERIØR</b>		
1.1 Lakk	generelt mye bruksslitasje	
1.2 Dører	bulker på høyre skyvedør og høyre vegg bak - rettes.	
1.3 Døråpning	bulker med lakkskade i alle dører - rettes og lakkeres	
1.4 Støtfanger	skade på støtfanger foran høyre side - rettes og parkering sensor monteres	
<b>2. MOTOR</b>		
2.1 Service	Service utføres
