PEUGEOT 208 2WD
TESTDATO: 22.11.2024
KODE: 1574029

ED33836	47 055 KM	10.11.2021 Førstegang registrert	Elektrisk
----------------	------------------	--	------------------

NBF Tilstandsrapport er utarbeidet av Norges Bilbransjeforbund og Forbrukerrådet.

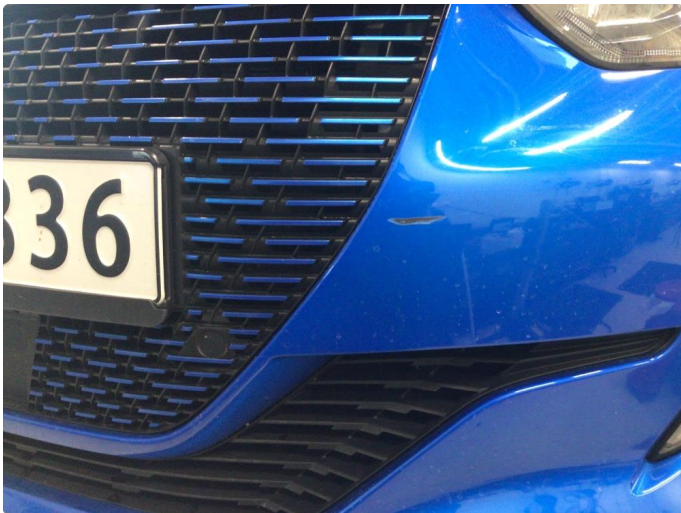
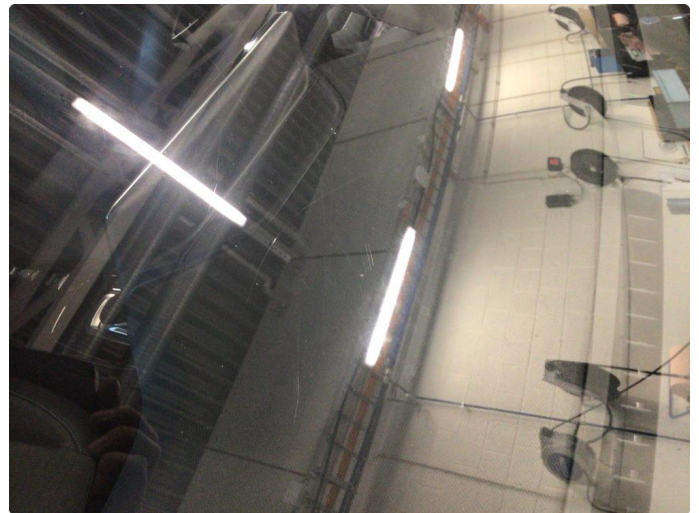
Punkt	Beskrivelse	Plassering
1. EKSTERIØR		
1.1 Støtfanger	Stor dyp ripe på støtfanger foran - lakkeres.	
1.2 Frontvindu	En del riper i frontrute - poleres opp med glass polish.
