**KIA EV6 2WD**
**TESTDATO: 05.03.2025**
**KODE: 1643775**

<b>EE10312</b>

<b>CHASSISNR:</b> KNAC481AFN5032996	<b>BRUKTIMPORT:</b> Ja
<b>KJØRETØY:</b> Personbil	<b>FRIST FOR PKK:</b> 01.04.2026

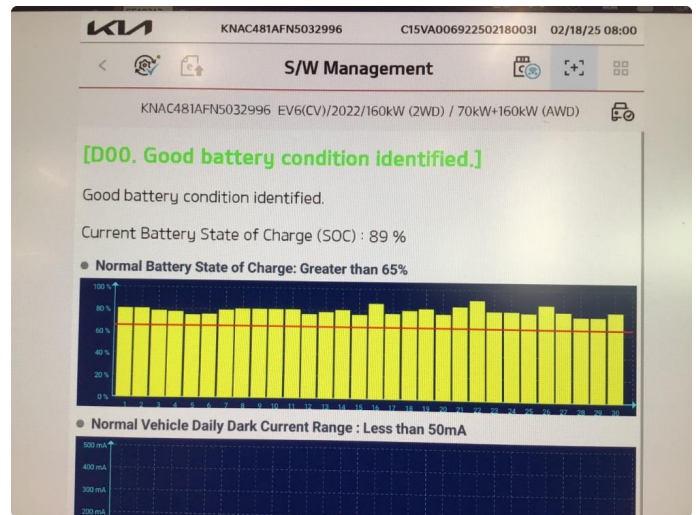
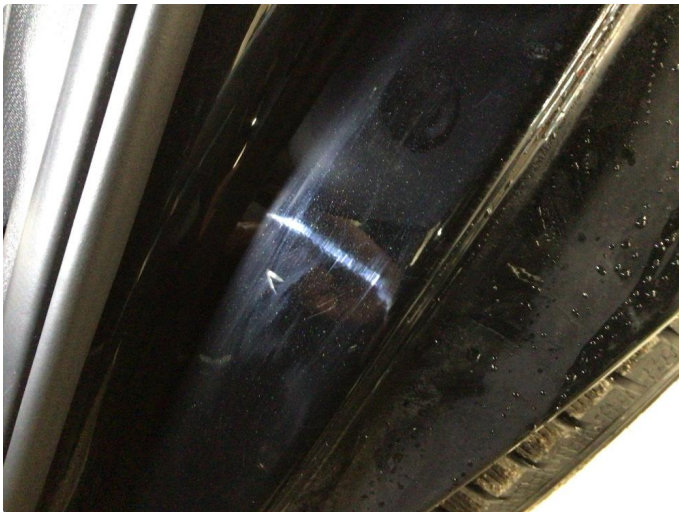
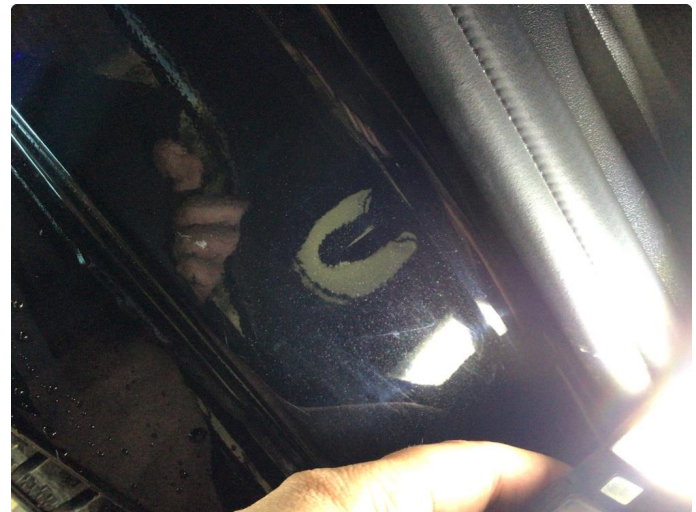
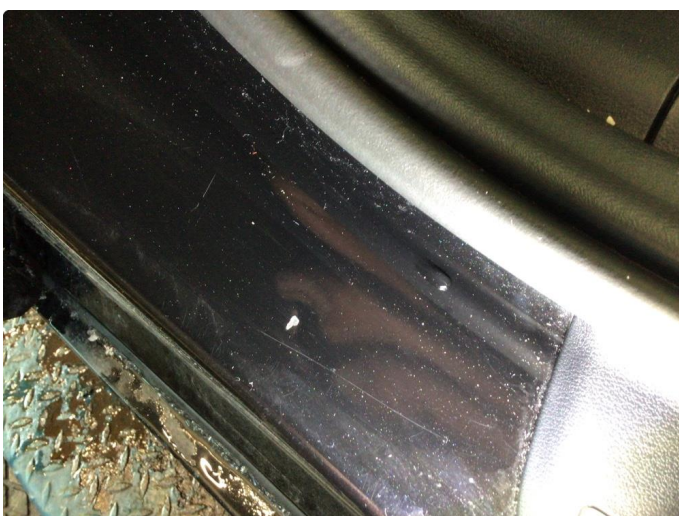
<input type="checkbox"/>	Available Discharge Power	196.82 kW	
<input type="checkbox"/>	Battery Cell Voltage Deviation	248.73 kW	
<input type="checkbox"/>	Airbag H/wire Duty	80 %	
<input type="checkbox"/>	Heat 1 Temperature	-4 °C	
<input type="checkbox"/>	SOH (New product standard 100%)	100.0 %	
<input type="checkbox"/>	Max Deterioration Cell No	13 -	
<input type="checkbox"/>	Remained Energy	32582 Wh	
<input type="checkbox"/>	Display SOC	48.0 %	
<input type="checkbox"/>	Battery Module 13 Temperature	-4 °C	
<input type="checkbox"/>	Battery Module 14 Temperature	-3 °C	
<input type="checkbox"/>	Battery Module 15 Temperature	-5 °C	
<input type="checkbox"/>	Battery Module 16 Temperature	-3 °C	
<input type="checkbox"/>	Battery WCS Inlet Temperature	-6 °C	
<input type="checkbox"/>	Battery LTR Rear Temperature	-6 °C
