**PEUGEOT 5008 131 HK AUTOMAT 2WD**
**TESTDATO: 03.03.2025**
**KODE: 1650338**

NBF Tilstandsrapport er utarbeidet av Norges Bilbransjeforbund og Forbrukerrådet.

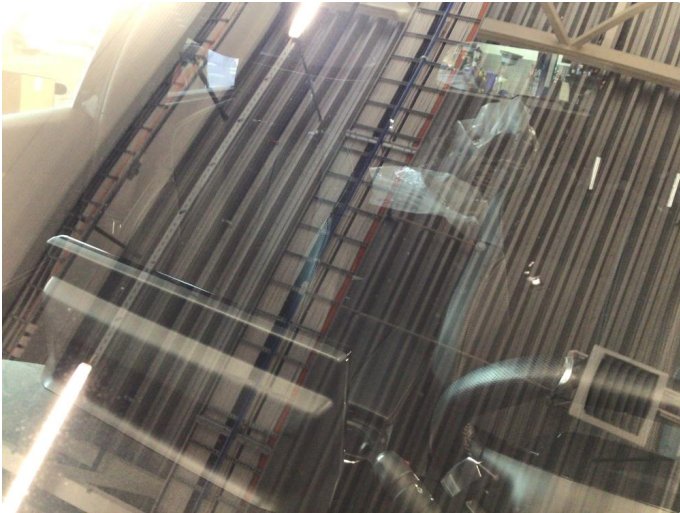
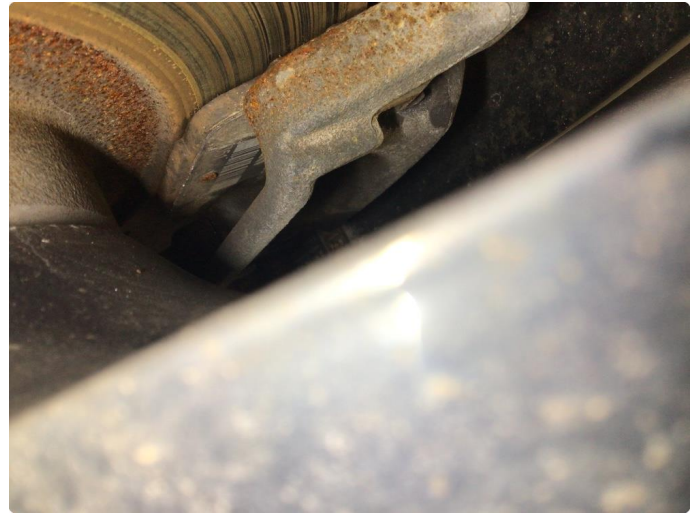
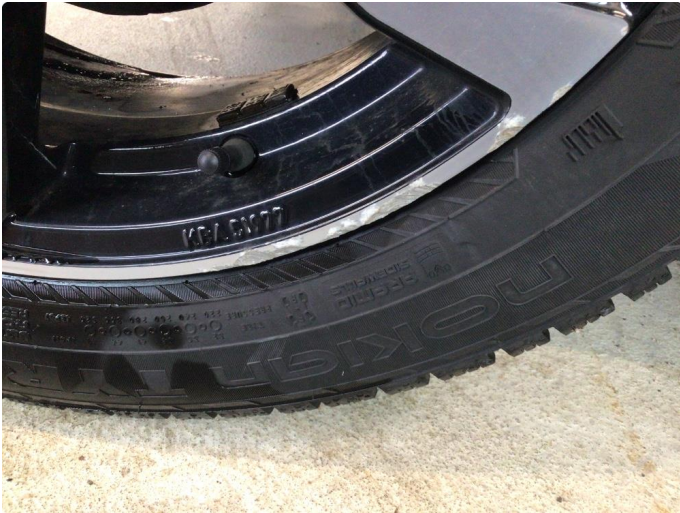
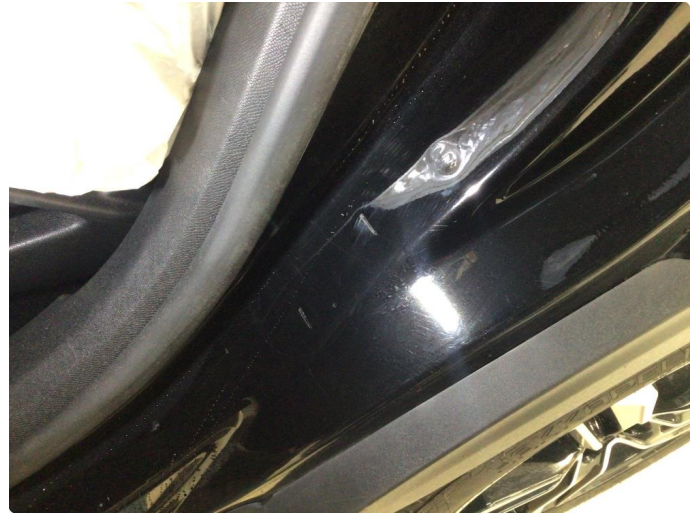
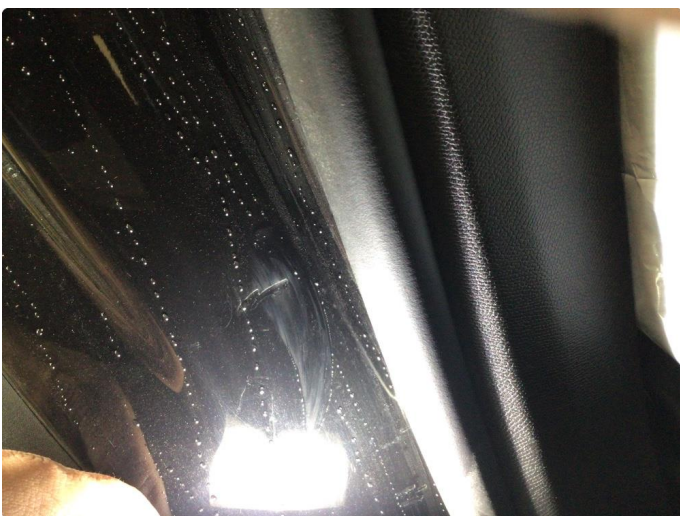
Punkt	Beskrivelse	Plassering
<b>1. EKSTERIØR</b>		
1.1 Dekk/Felger	En stk kantkjørt felg på vinterhjul sett -	
1.2 Døråpning	Bulker med lakkskade i døråpning til venstre og høyre bakdør	
1.3 Frontvindu	Steinsprut i synsfelt i frontrute -
