**PEUGEOT 3008 4WD**
**TESTDATO: 07.02.2025**
**KODE: 1634627**

<b>AS65190</b>	<b>65 359 KM</b>	<b>06.05.2021</b> Førstegang registrert	<b>Bensin hybrid</b> - Ladbar hybrid
----------------	------------------	--	---

NBF Tilstandsrapport er utarbeidet av Norges Bilbransjeforbund og Forbrukerrådet.

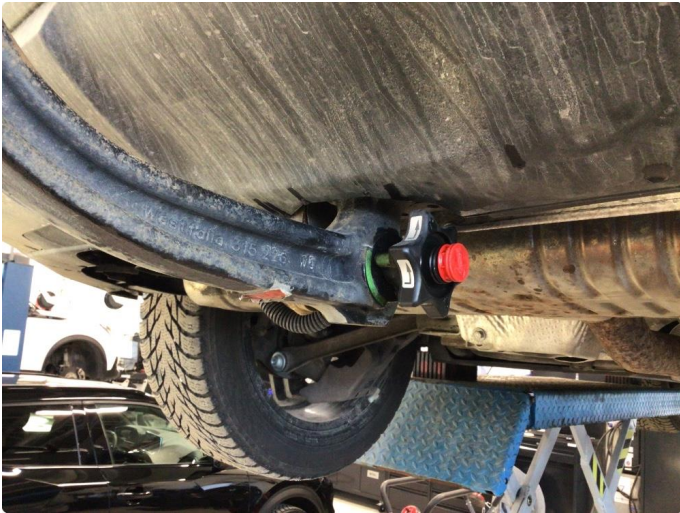
Punkt	Beskrivelse	Plassering
<b>1. EKSTERIØR</b>		
1.1	Tilhengerfeste	nøkkel til avtagbart tilhengerfeste sitter fast
1.2	Dekk/Felger	øvrige feil

1.1 Nøkkel til avtagbart tilhengerfeste sitter fast
