# Teknisk test med påkost

MERCEDES-BENZ EQC 400 4MATIC 4WD

TESTDATO: 01.07.2025

CHASSISNR: W1K2938901F036186

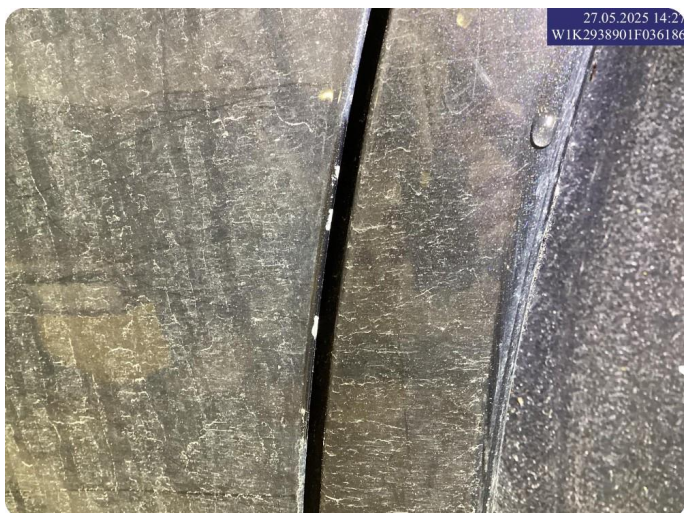
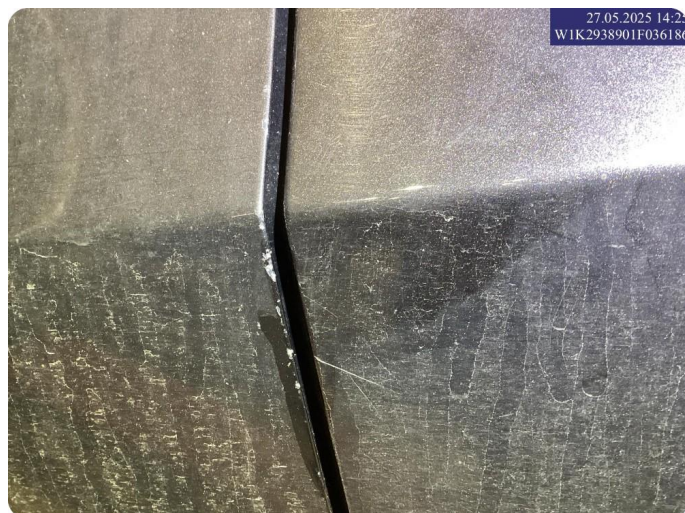
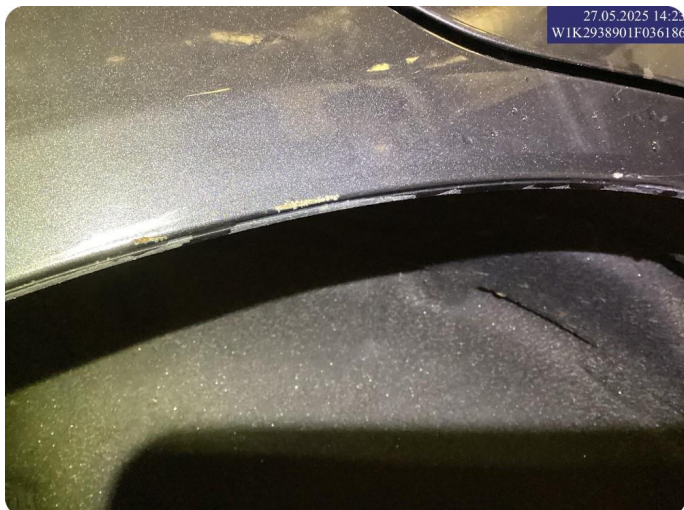
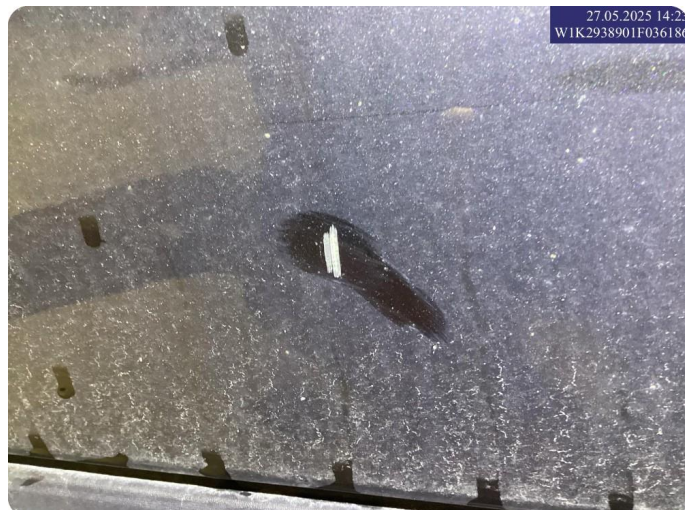
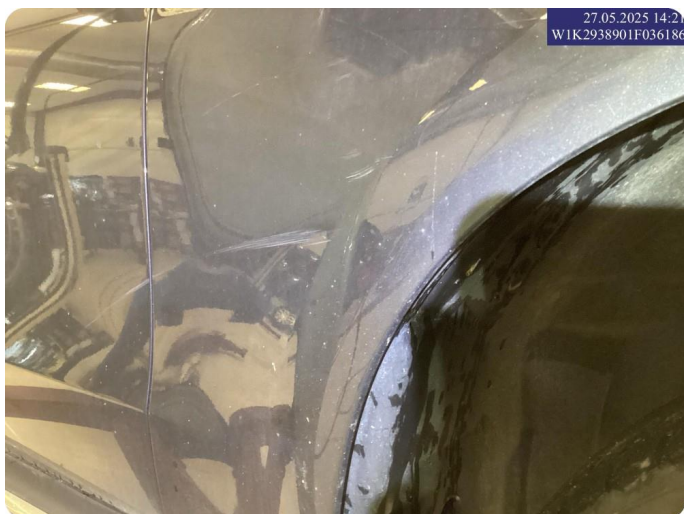
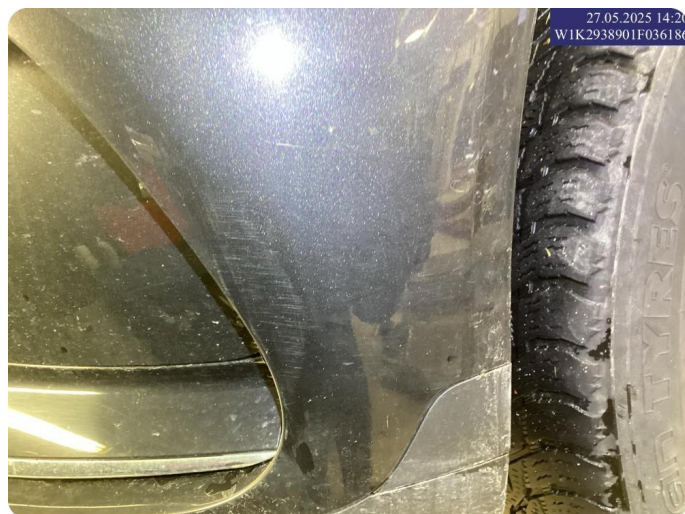
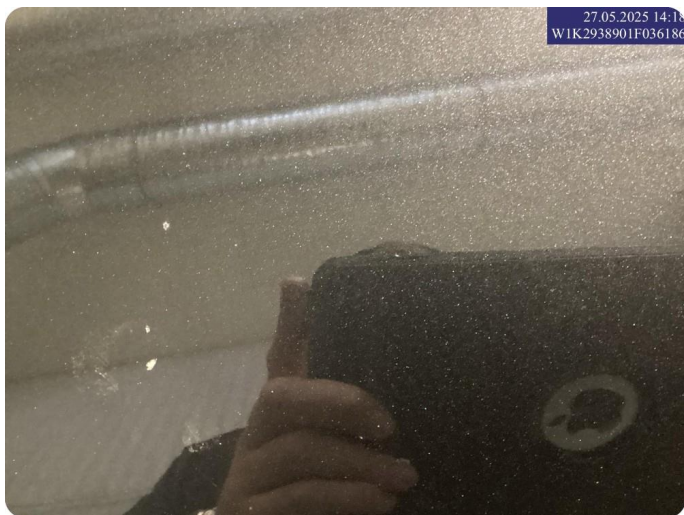
| PUNKT | BESKRIVELSE | PLASSERING | PÅKOST |
|---|---|---|---|
| 1.2 Lakk | Generelt mye riper og småbulker. Flere lakkskader rundt om bil, se alle bilder | | |

1.2 Generelt mye riper og småbulker  
Flere lakkskader rundt om bil, se alle bilder

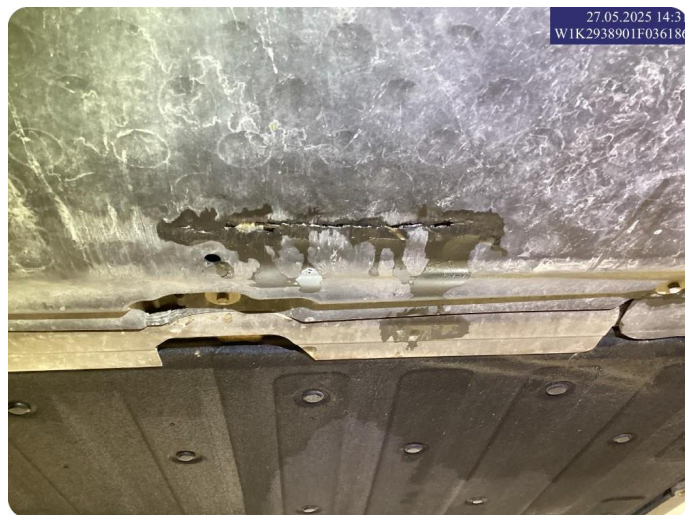
| PUNKT | BESKRIVELSE | PLASSERING | PÅKOST |
|---|---|---|---|
| 1.3 Under bil | Beskyttelsesplate skadet/mangler. Skade plate under fremre motor | | |

1.3 Beskyttelsesplate skadet/mangler  
Skade plate under fremre motor

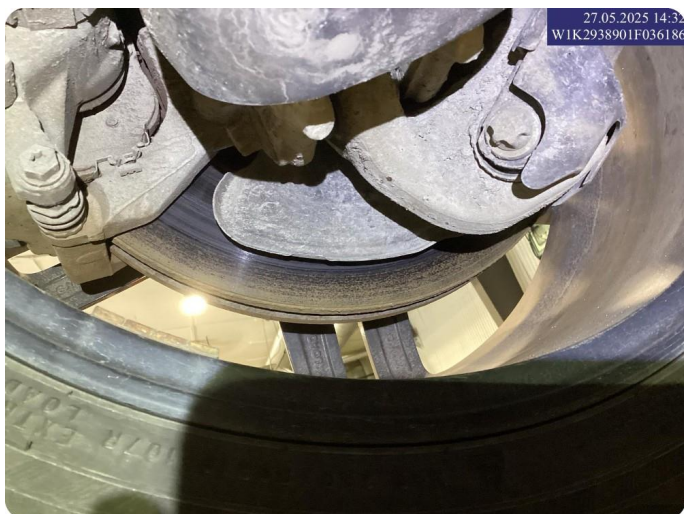
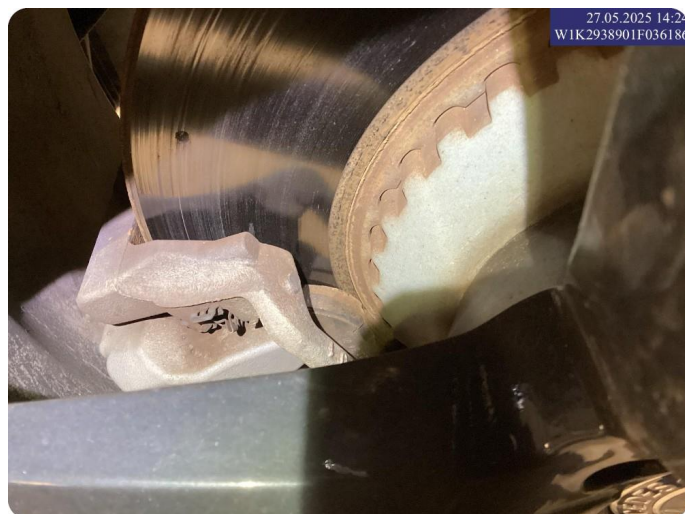
| PUNKT | BESKRIVELSE | PLASSERING | PÅKOST |
|---|---|---|---|
| 3.1 Skiver | Utslitte skiver og klosser. Slitte bremseklosser og rust innside bremseskiver bak | | |

3.1 Utslitte skiver og klosser  
Slitte bremseskiver og rust innside bremseskiver bak

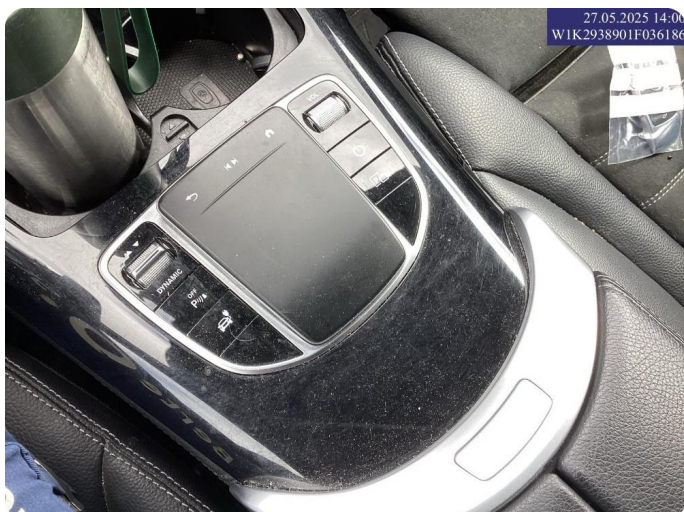
| PUNKT | BESKRIVELSE | PLASSERING | PÅKOST |
|---|---|---|---|
| 4.1 Midtkonsoll/midtarmene | Riper/skade. Veldig ripete midtkonsoll | | |

4.1 Riper/skade  
Veldig ripete midtkonsoll
