# Teknisk test med påkost

MERCEDES-BENZ GLE 350 DE 4MATIC 4WD

TESTDATO: 04.09.2025

CHASSISNR: W1N1671171A700663

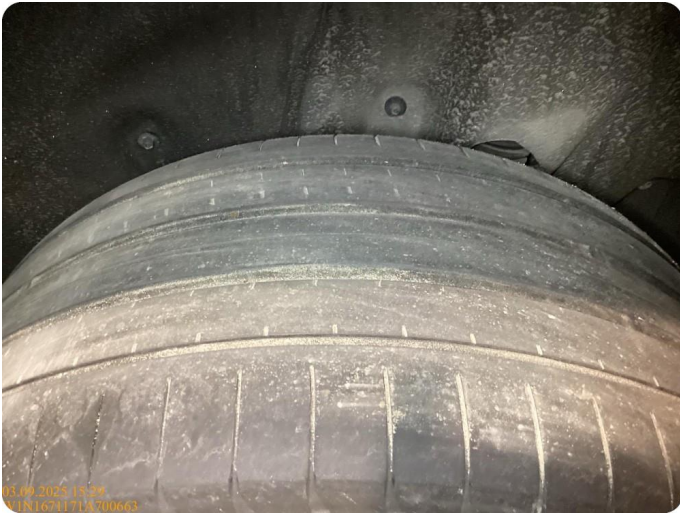
1.2 For lite mønsterdybde sommerdekk 2 stk  
Dekk bak er blankslitt.

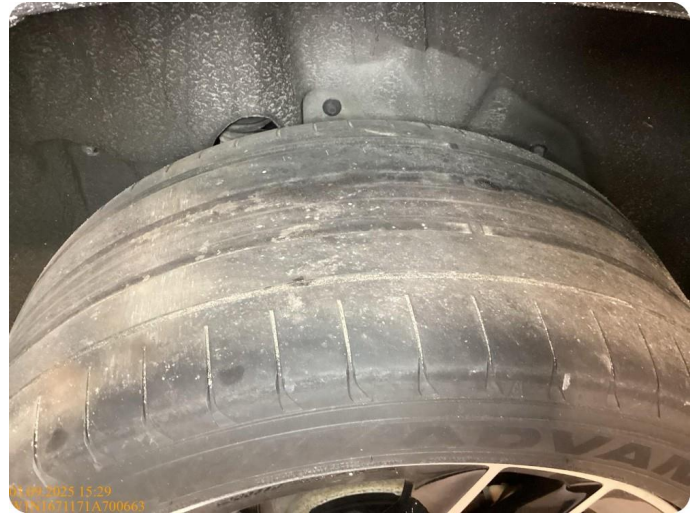
| PUNKT | BESKRIVELSE | PLASSERING | PÅKOST |
|---|---|---|---|
| 1.2 Dekk/Felger | For lite mønsterdybde sommerdekk 2 stk. Dekk bak er blankslitt. | | |

1.2 For lite mønsterdybde sommerdekk 2 stk  
Dekk bak er blankslitt.
