# Teknisk test med påkost

PEUGEOT PARTNER 102 HK MANUELL 2WD

TESTDATO: 10.02.2026

CHASSISNR: VR3EFYHYCKJ670378

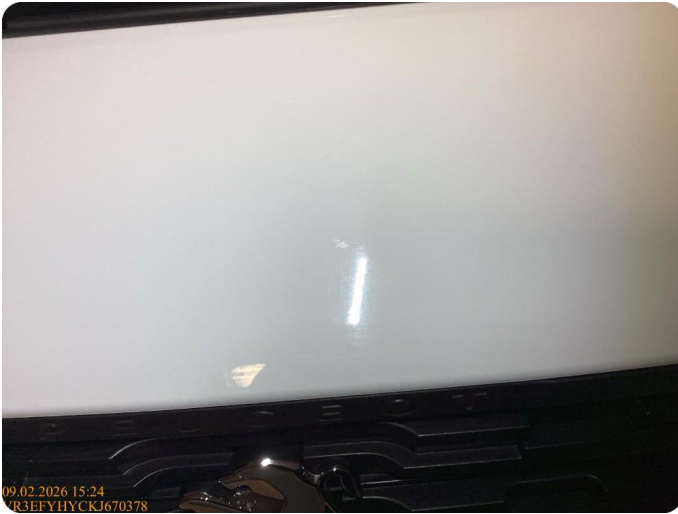
| PUNKT | BESKRIVELSE | PLASSERING | PÅKOST |
|---|---|---|---|
| 1.1 Lakk | Stensprut. Flere flekkklakkerte steinsprut panser og frontfanger | | |

**1.1 Stensprut**  
Flere flekkklakkerte steinsprut panser og frontfanger

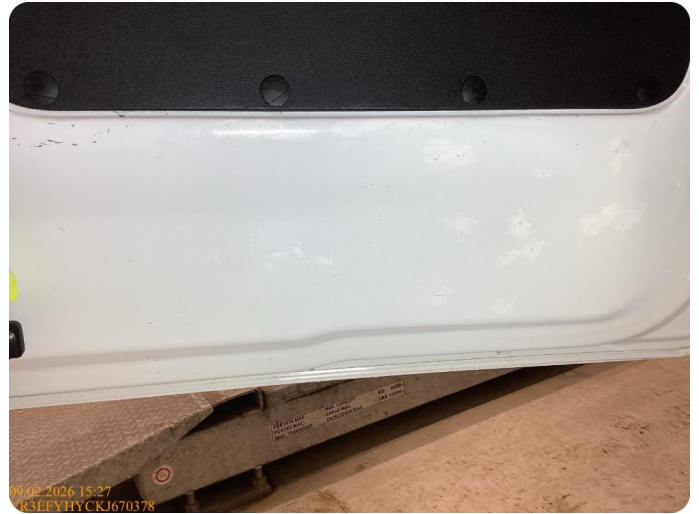
| PUNKT | BESKRIVELSE | PLASSERING | PÅKOST |
|---|---|---|---|
| 1.2 Lakk | Generelt mye riper. Veldig mange flekkklakkerte riper og skrap i bakdører/varerom | | |

**1.2 Generelt mye riper**  
Veldig mange flekkklakkerte riper og skrap i bakhjørner/varerom

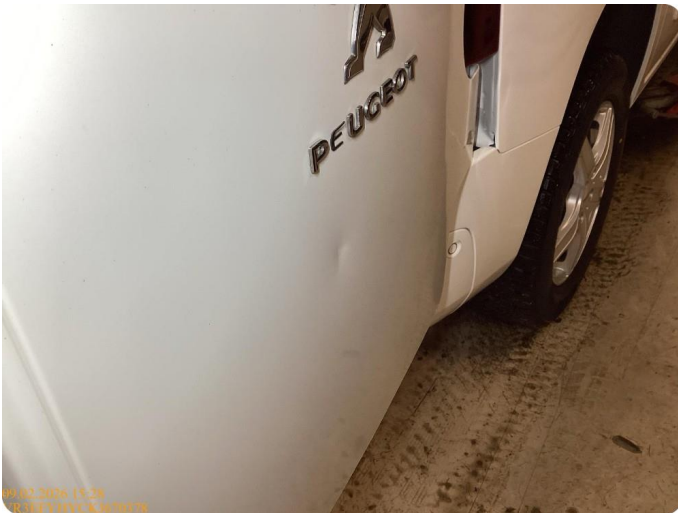
| PUNKT | BESKRIVELSE | PLASSERING | PÅKOST |
|---|---|---|---|
| 1.3 Lakk | Noen bulker med lakkskader. Bulk høyre bakdør | | |

**1.3 Noen bulker med lakkskader**  
Bulk høyre bakhjør

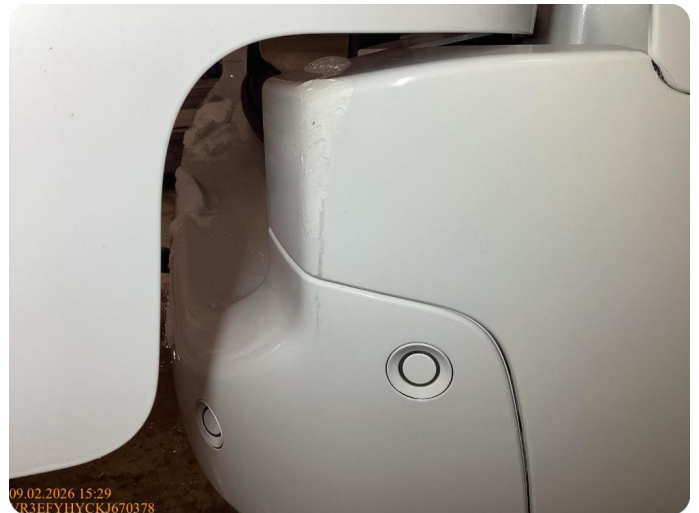
| PUNKT | BESKRIVELSE | PLASSERING | PÅKOST |
|---|---|---|---|
| 1.4 Lakk | Fargeavvik. Flekkklakk bakfanger høyre side | | |

**1.4 Fargeavvik**  
Flekkklakk bakfanger høyre side

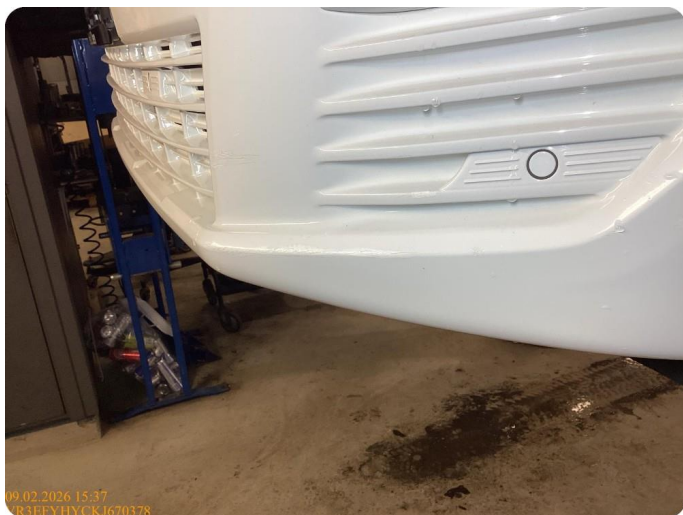
| PUNKT | BESKRIVELSE | PLASSERING | PÅKOST |
|---|---|---|---|
| 1.5 Lakk | Generelt mye riper og småbulker. Skrap frontfanger venstre | | |

1.5 Generelt mye riper og småbulker  
Skrap frontfanger venstre

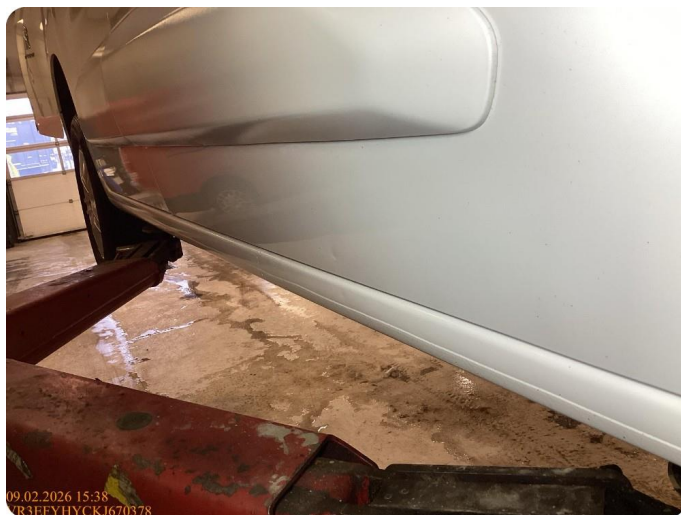
| PUNKT | BESKRIVELSE | PLASSERING | PÅKOST |
|---|---|---|---|
| 1.6 Lakk | Noen bulker med lakkskader. Bulk høyre fremdør | | |

1.6 Noen bulker med lakkskader  
Bulk høyre fremdør

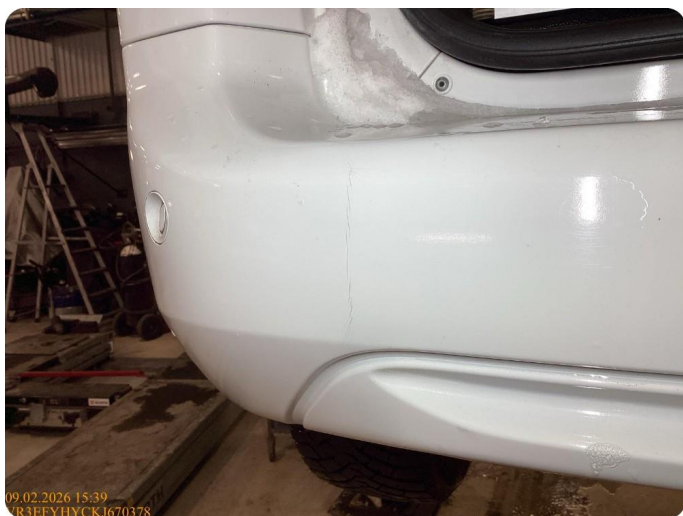
| PUNKT | BESKRIVELSE | PLASSERING | PÅKOST |
|---|---|---|---|
| 1.7 Lakk | sprekker i bakfanger | | |

1.7 Øvrige feil  
Sprekker i bakfanger

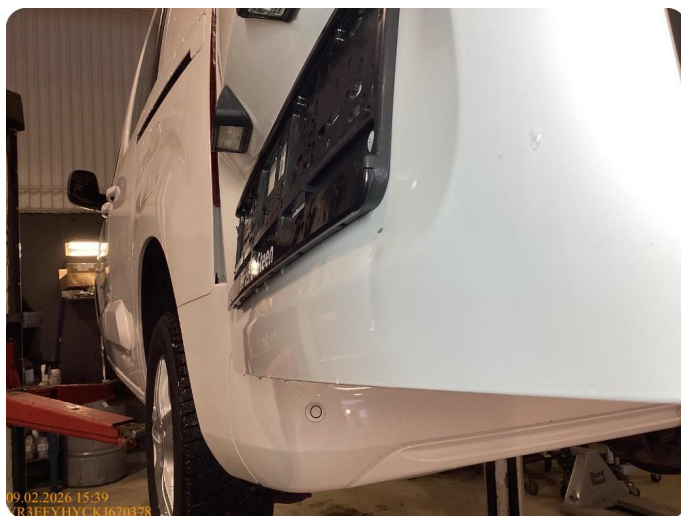
| PUNKT | BESKRIVELSE | PLASSERING | PÅKOST |
|---|---|---|---|
| 1.8 Lakk | Noen bulker med lakkskader. Bulk venstre bakdør | | |

1.8 Noen bulker med lakkskader  
Bulk venstre bakdør
