# Teknisk test med påkost

PEUGEOT 2008 2WD

TESTDATO: 26.06.2025

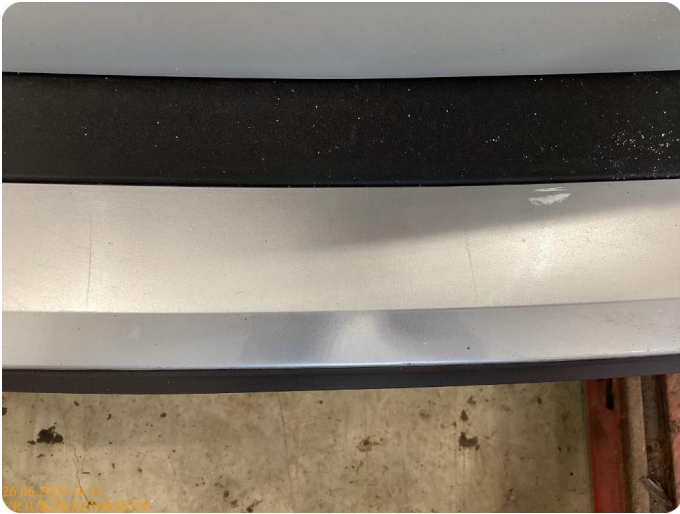
## 1.1 Ripe(r)

| PUNKT | BESKRIVELSE | PLASSERING | PÅKOST |
|---|---|---|---|
| 1.1 Støtfanger | Ripe(r). Noen riper på bakfanger ved bakluke. | | |

Noen riper på bakfanger ved bakluke.
