MERCEDES-BENZ GLE 350 DE 4MATIC / H1GLE 4WD

CHASSISNR: W1N1671171A367482

NBF Tilstandsrapport er utarbeidet av Norges Bilbransjeforbund og Forbrukerrådet.

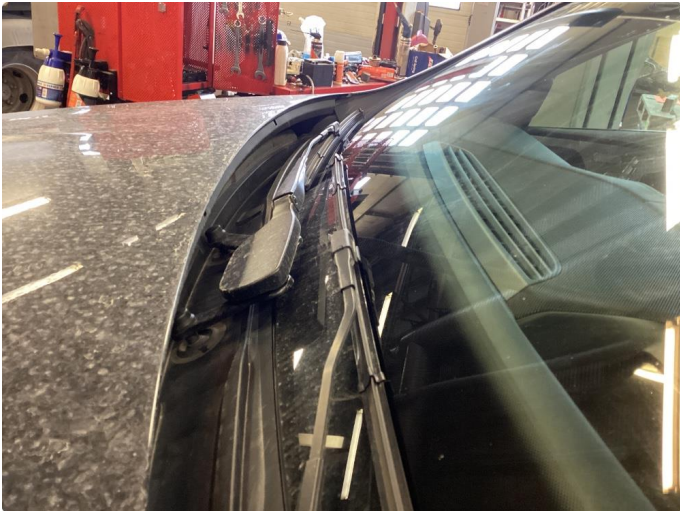
| Punkt | Beskrivelse | Plassering |
|---|---|---|
| 2.1 Frontvindu | øvrige feil | |

2.1 Øvrige feil

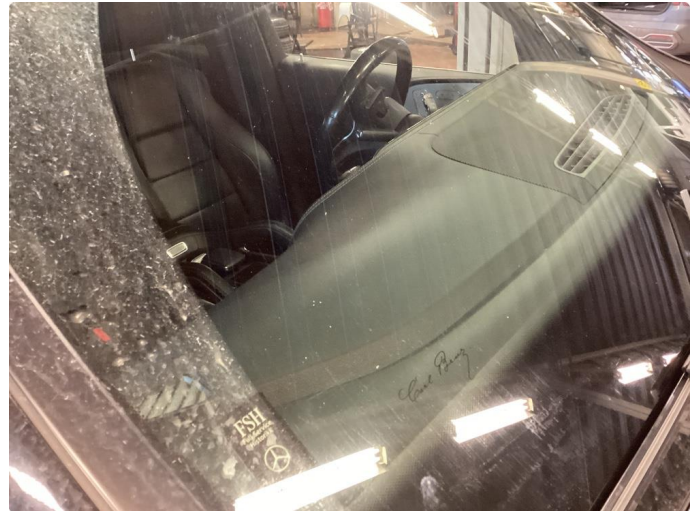
| Punkt | Beskrivelse | Plassering |
|---|---|---|
| 2.2 Frontvindu | steinsprut utenfor synsfelt | |

2.2 Steinsprut utenfor synsfelt

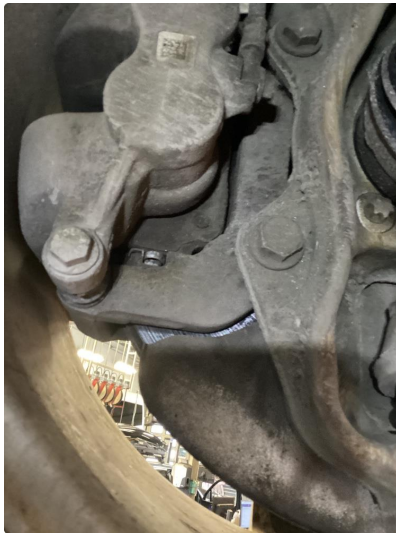
| Punkt | Beskrivelse | Plassering |
|---|---|---|
| 3.1 Bremsfunksjon | slitte klosser | |

3.1 Slitte klosser

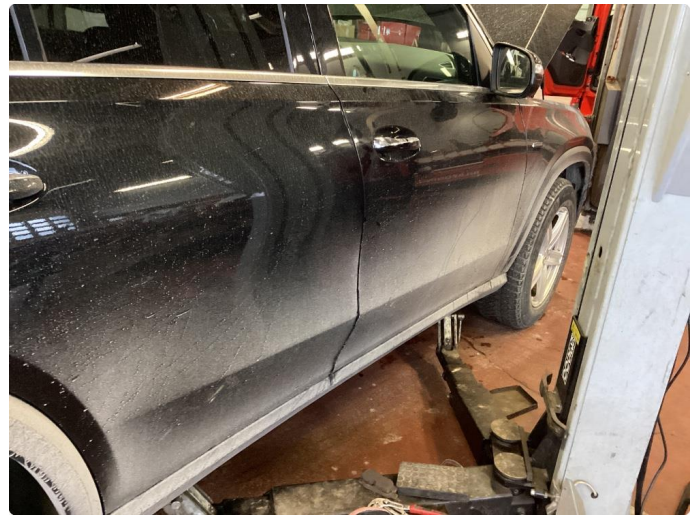
| Punkt | Beskrivelse | Plassering |
|---|---|---|
| 4.1 Øvrig utstyr/klargjøring | unormalt skittent | |

4.1 Unormalt skittent

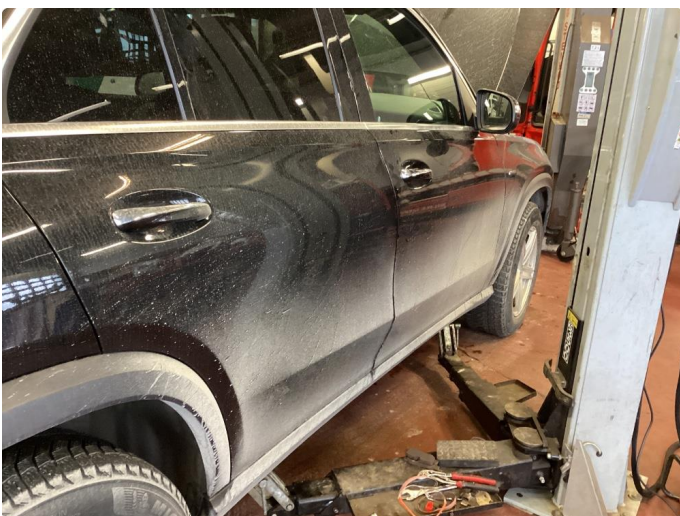
| Punkt | Beskrivelse | Plassering |
|---|---|---|
| 4.2 Øvrig utstyr/klargjøring | utvendig og innvendig vask | |

4.2 Utvendig og innvendig vask
