**TOYOTA AURIS 90 HK MANUELL**
**TESTDATO: 12.02.2025**
**KODE: 1637654**

NBF Tilstandsrapport er utarbeidet av Norges Bilbransjeforbund og Forbrukerrådet.

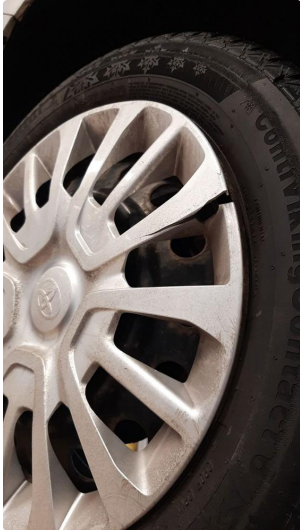
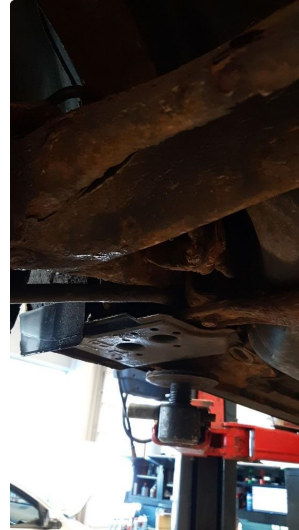
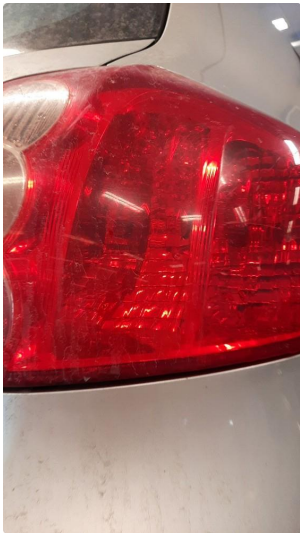
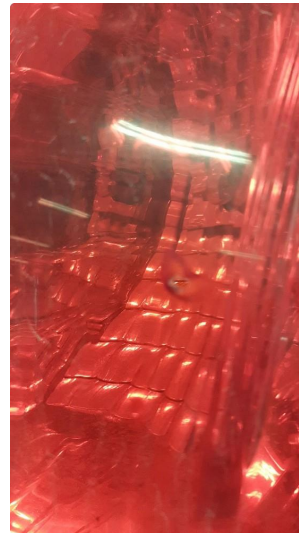
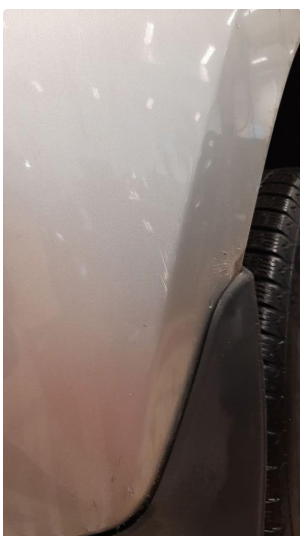
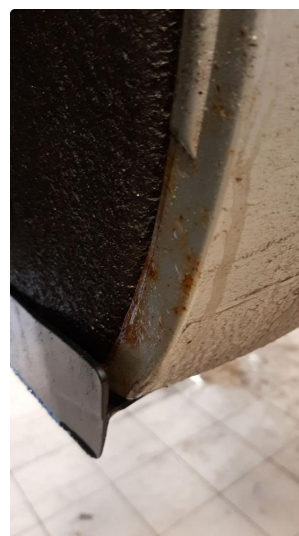
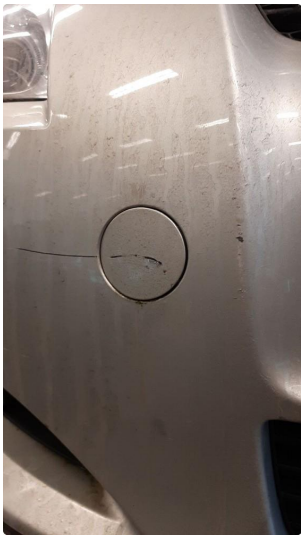
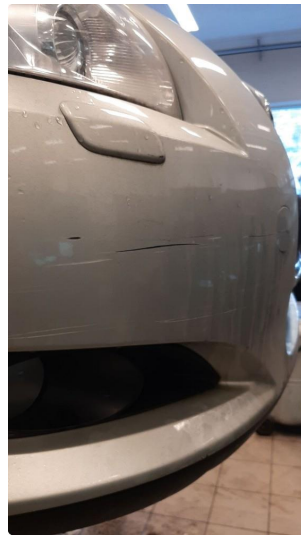
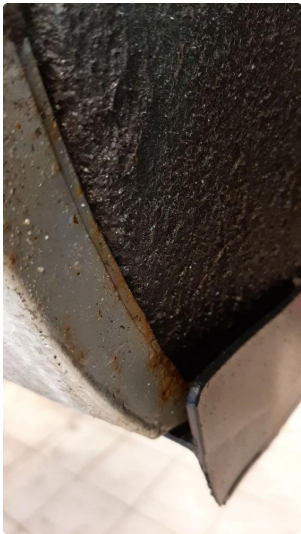
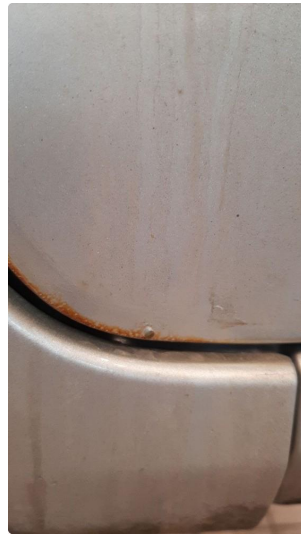
Punkt	Beskrivelse	Plassering
<b>1. EKSTERIØR</b>		
1.1 Dører	rust i fals	venstre foran
1.2 Skjermer	rust	høyre bak - venstre bak
1.3 Dekk/Felger	hjul kapsel skadet	høyre bak
1.4 Støtfanger	ripe(r)	høyre foran - høyre bak
