**TOYOTA RAV4 4WD**
**TESTDATO: 03.07.2024**
**KODE: 1453422**

<b>NH11852</b>	<b>41 379 KM</b>	<b>28.05.2021</b> Førstegang registrert	<b>Bensin hybrid</b> - Ladbar hybrid
----------------	------------------	--	---

NBF Tilstandsrapport er utarbeidet av Norges Bilbransjeforbund og Forbrukerrådet.

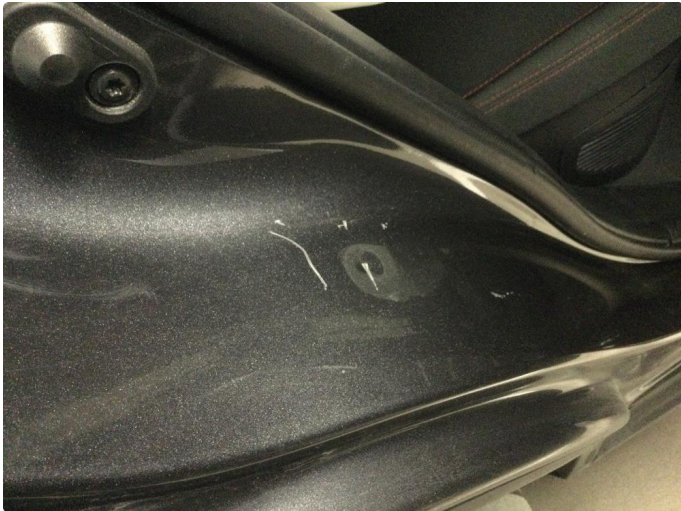
Punkt	Beskrivelse	Plassering
<b>1. EKSTERIØR</b>		
1.1 Terskler/innlastningssone	noen riper og småbulker	begge bak

1.1 Noen riper og småbulker

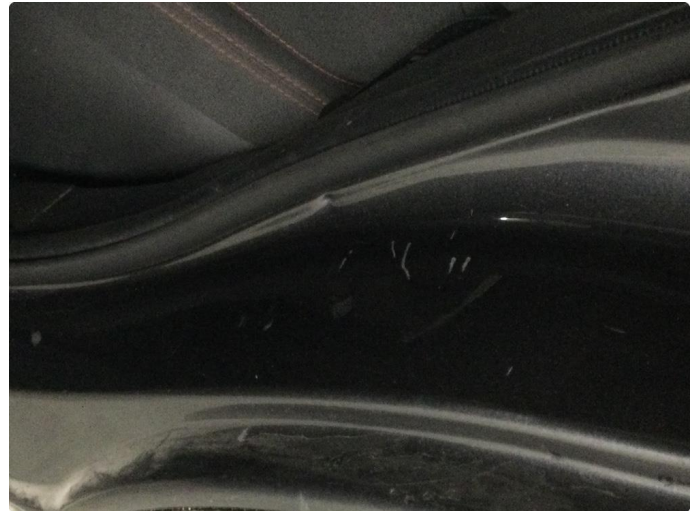
1.1 Noen riper og småbulker
