**TOYOTA TOYOTA RAV4 4WD**
**TESTDATO: 06.06.2024**
**KODE: 1422395**

NBF Tilstandsrapport er utarbeidet av Norges Bilbransjeforbund og Forbrukerrådet.

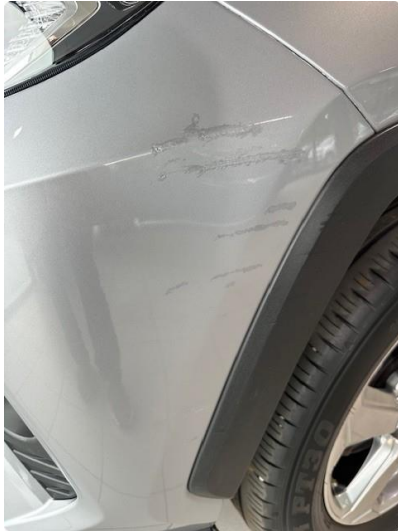
Punkt	Beskrivelse	Plassering
<b>1. EKSTERIØR</b>		
1.1 Støtfanger	Riper i frontfangeren. Førrige eier har lagt i lakk.

1.1 Ripper i frontfangeren. Forrige eier har lagt i lakk.
