TOYOTA RAV4 4WD
TESTDATO: 14.11.2024
KODE: 1540731

| YN66673 | 60 019 KM | 29.12.2022 Førstegang registrert | Bensin hybrid - Ladbar hybrid |

NBF Tilstandsrapport er utarbeidet av Norges Bilbransjeforbund og Forbrukerrådet.

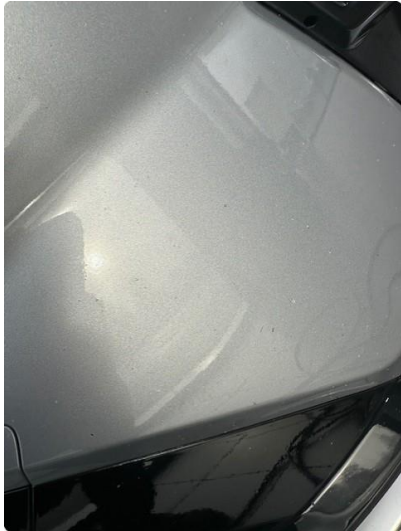
| Punkt | Beskrivelse | Plassering |
|---|---|---|
| 1.1 Støtfanger | Steinsprut v.s foran. | |

1.1 Steinsprut v.s foran.
