TOYOTA RAV4 4WD
TESTDATO: 25.03.2024
KODE: 1378296

NF88589	74 289 KM	13.03.2018 Førstegang registrert	Bensin hybrid - Hybrid, ikke ladbar
----------------	------------------	--	---

NBF Tilstandsrapport er utarbeidet av Norges Bilbransjeforbund og Forbrukerrådet.

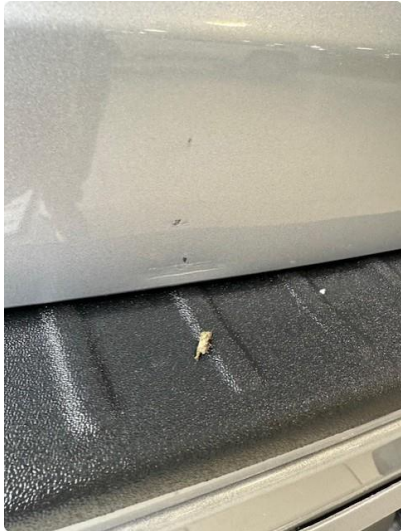
Punkt	Beskrivelse	Plassering
1. EKSTERIØR		
1.1 Bakluke	Et par små hakk i plastlisten på bakluken.

1.1 Et par små hakk i plastlisten på bakluken.
