TOYOTA TOYOTA AURIS 2WD
TESTDATO: 26.03.2024
KODE: 1378298

NV74979	92 856 KM	04.12.2018 Førstegang registrert	Bensin hybrid - Hybrid, ikke ladbar
----------------	------------------	--	---

NBF Tilstandsrapport er utarbeidet av Norges Bilbransjeforbund og Forbrukerrådet.

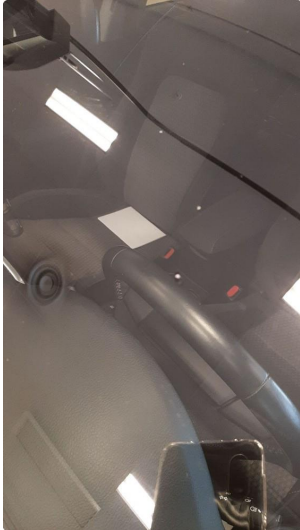
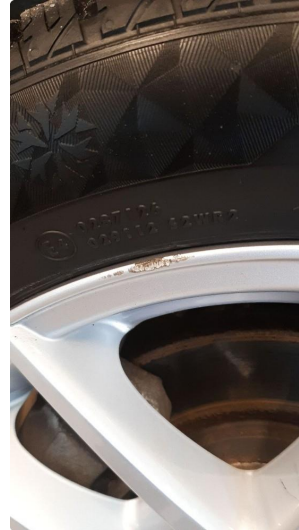
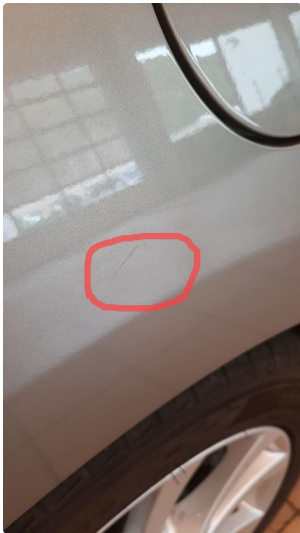
Punkt	Beskrivelse	Plassering
1. EKSTERIØR		
1.1 Skjermer	bulk	venstre bak
1.2 Dekk/Felger	kantkjørt felg	venstre foran
1.3 Frontvindu	steinsprut i synsfelt	venstre - oppe
2. LYS		
2.1 Lys bak	matte glass
