VOLVO XC40 / X 4WD

TESTDATO: 24.03.2026

KODE: 1981578

CHASSISNR: LYVXZERR1RL247234

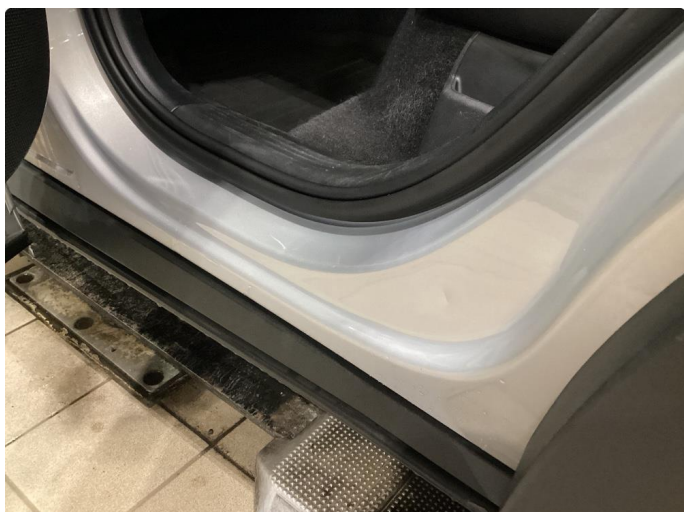
| Punkt | Beskrivelse | Plassering |
|---|---|---|
| 1.1 Døråpning | bulk inni dørkarm | venstre bak |

1.1 Bulk inni dørkarm

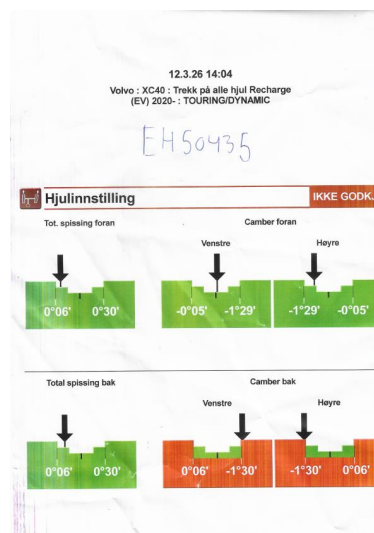
| Punkt | Beskrivelse | Plassering |
|---|---|---|
| 2.1 Forstilling | 4-hjulsmåling/forstillingskontroll - Utført | |

2.1 4-hjulsmåling/forstillingskontroll - Utført

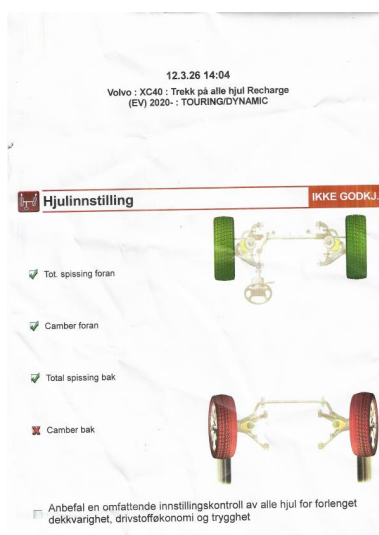
2.1 4-hjulsmåling/forstillingskontroll - Utført
