**VOLVO C40 4WD**
**TESTDATO: 05.02.2026**
**KODE: 1942087**

**EF35226**

NBF Tilstandsrapport er utarbeidet av Norges Bilbransjeforbund og Forbrukerrådet.

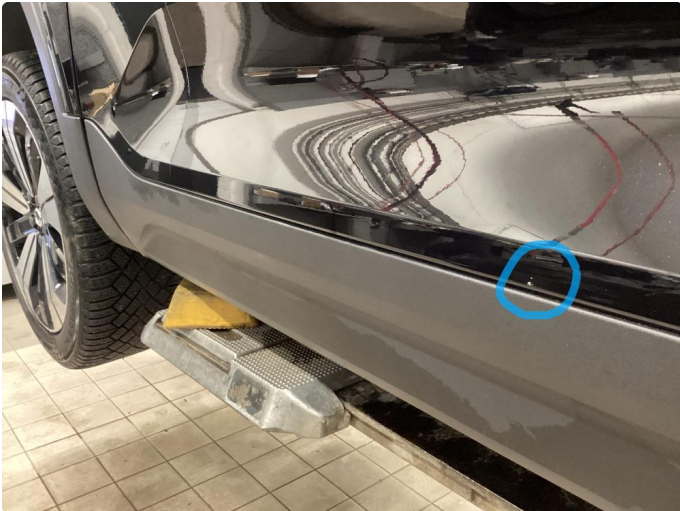
| Punkt | Beskrivelse | Plassering |
|---|---|---|
| 1.1 Dører | Liten stein sprut i bunnen av døra | nede - venstre foran |

1.1 Liten stein sprut i bunnen av døra

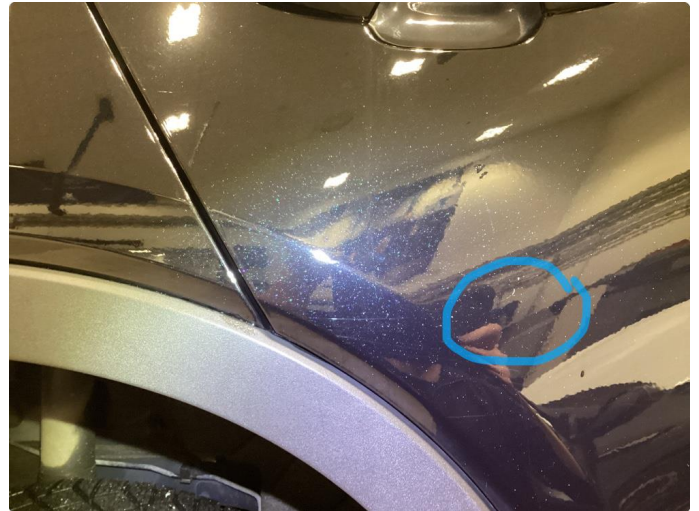
| Punkt | Beskrivelse | Plassering |
|---|---|---|
| 1.2 Dører | Ripe i overflaten - polert | midten - høyre bak |

1.2 Ripe i overflaten - polert

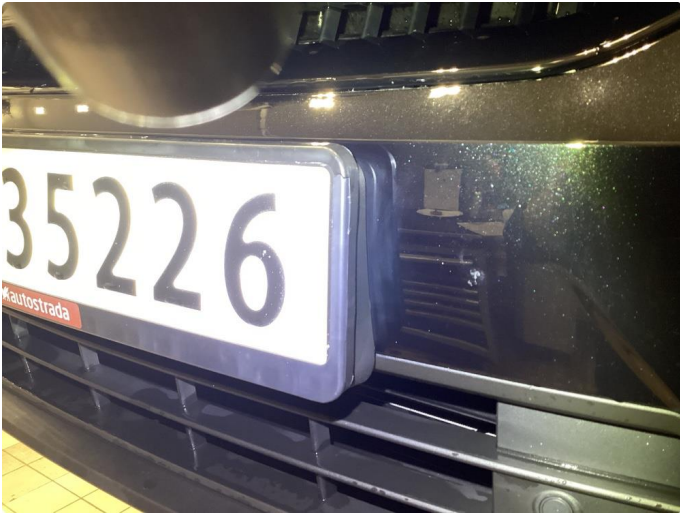
| Punkt | Beskrivelse | Plassering |
|---|---|---|
| 1.3 Støtfanger | steinsprut i støtfanger | venstre foran |

1.3 Steinsprut i støtfanger
