AUDI E TRON 55 4WD

TESTDATO: 16.12.2025

NBF Tilstandsrapport er utarbeidet av Norges Bilbransjeforbund og Forbrukerrådet.

## OPPSUMMERT STATUS PÅ KJØRETØY

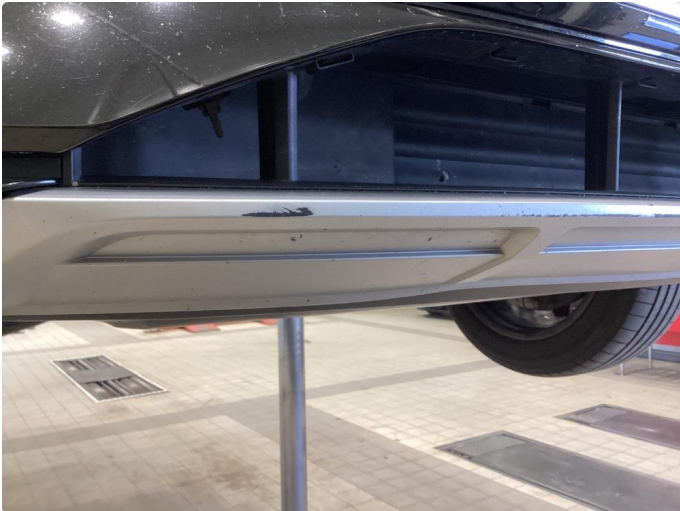
| Punkt | Beskrivelse | Plassering |
|---|---|---|
| 1.2 Støtfanger | skrubbskader underkant - Nedre felt i sølv og støtfanger er lakkert | foran |

1.2 Skrubbskader underkant - Nedre felt i sølv og støtfanger er lakkert

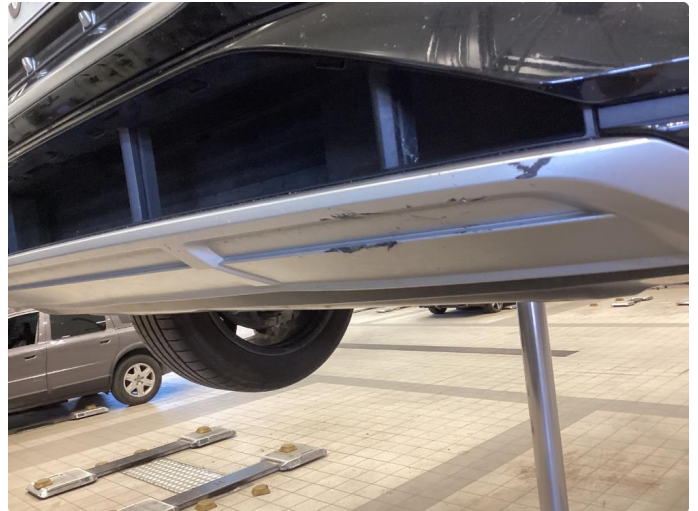
1.2 Skrubbskader underkant - Nedre felt i sølv og støtfanger er lakkert

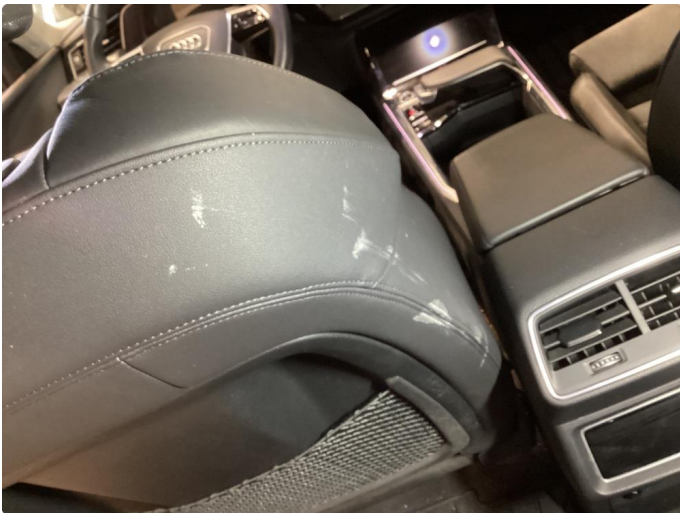
| Punkt | Beskrivelse | Plassering |
|---|---|---|
| 2.1 Seter | øvrige feil - Vasket bort | |

2.1 Øvrige feil - Vasket bort

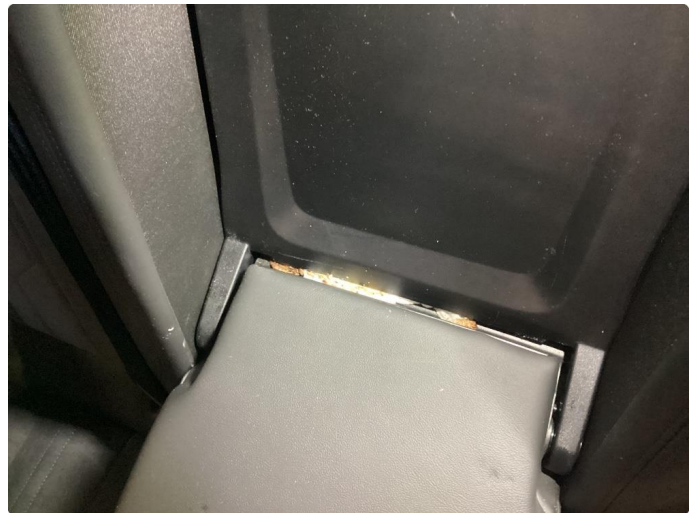
2.1 Øvrige feil - Vasket bort
