MERCEDES-BENZ VITO 190 HK AUTOMAT 4WD
TESTDATO: 18.03.2025
KODE: 1668340

| XN47207 | 27 505 KM | 29.12.2023 Førstegang registrert | Diesel |

NBF Tilstandsrapport er utarbeidet av Norges Bilbransjeforbund og Forbrukerrådet.

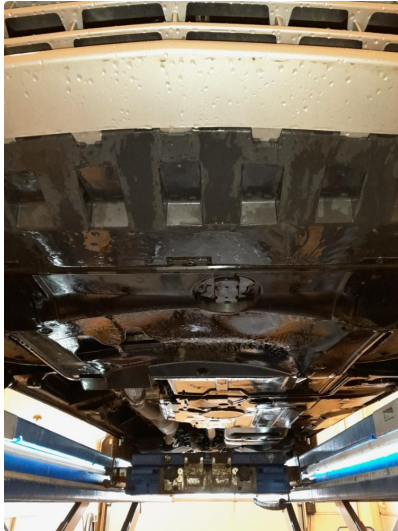
| Punkt | Beskrivelse | Plassering |
|---|---|---|
| 1.1 Under bil | Bruksmerke på plate under bil. | |

1.1 Bruksmerke på plate under bil.

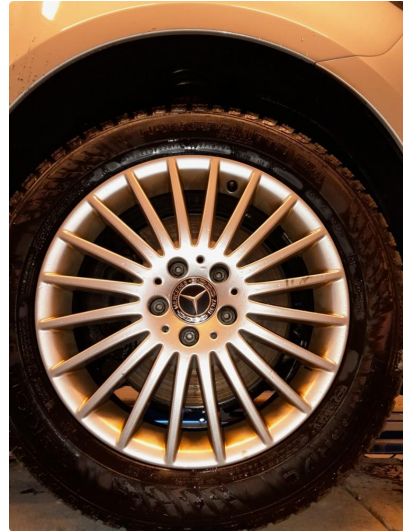
| Punkt | Beskrivelse | Plassering |
|---|---|---|
| 1.2 Hjulmuttere/-bolter | Bruksmerke på felger | |

1.2 Bruksmerke på felger
