MERCEDES-BENZ E 300 DE 4MATIC 4WD
TESTDATO: 06.02.2025
KODE: 1623564

JV32502

**Diesel hybrid -
Ladbar hybrid**
CHASSISNR: W1K2132111A879362
BRUKTIMPORT: Nei
KJØRETØY: Personbil
FRIST FOR PKK: 09.09.2026

NBF Tilstandsrapport er utarbeidet av Norges Bilbransjeforbund og Forbrukerrådet.

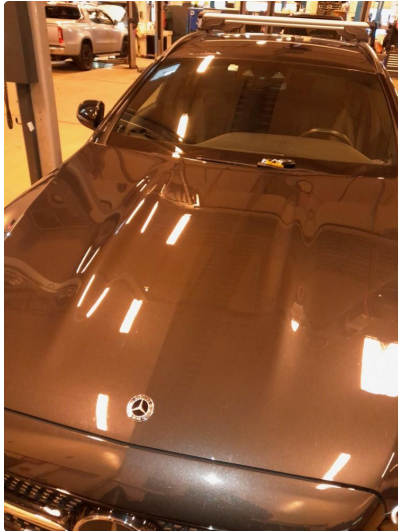
Punkt	Beskrivelse	Plassering
1. EKSTERIØR		
1.1 Panser	Normal bruksmerke	
1.2 Frontvindu	Normal bruksmerke

1.1 Normal bruksmerke

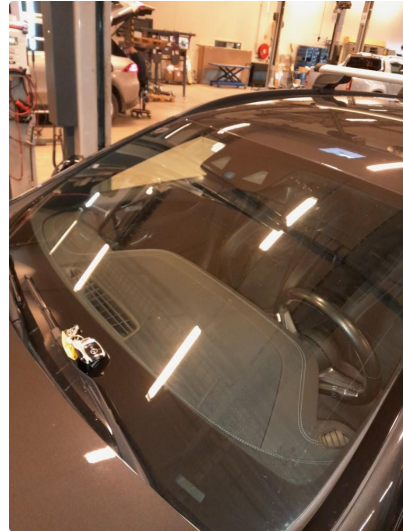
1.2 Normal bruksmerke
